Untersuchungsbericht

Art des Ereignisses: Unfall
Datum: 26.08.2022
Ort: Lübbrechtsen

Luftfahrzeug: Motorsegler
Hersteller: Scheibe Flugzeugbau
Muster: SF 25 C

Personenschaden: Pilot tödlich verletzt
Sachschaden: Luftfahrzeug zerstört
Drittsschaden: Gebäudeschaden
Aktenzeichen: BFU 22-0880-3X

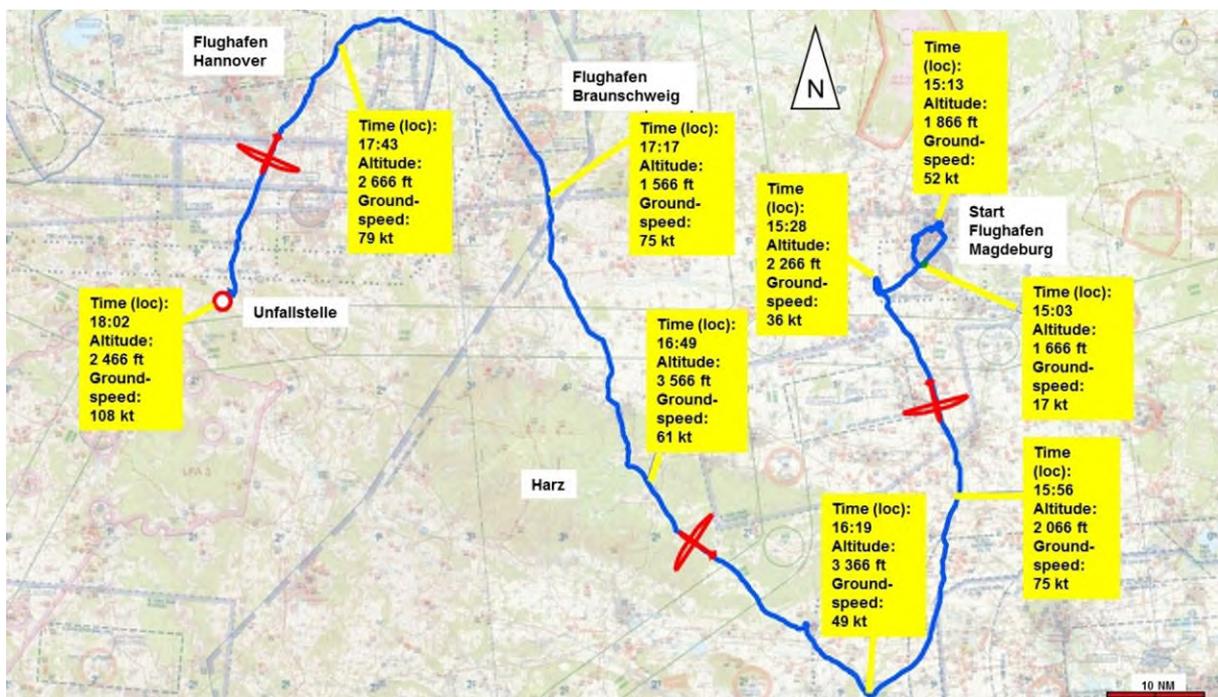
Abb. 1: Flugweg und Unfallstelle

Im weiteren Verlauf überflog der Motorsegler die Kontrollzone von Braunschweig, durchquerte im Anschluss den kontrollierten Luftraum südöstlich von Hannover und drehte anschließend nach Südwesten ab.

Nach einer Flugzeit von 3 Stunden, um ca. 18:05 Uhr, prallte der Motorsegler in der Ortschaft Lübbrechtsen gegen die Wand eines Wohnhauses.

Zeugen gaben übereinstimmend an, dass sich der Motorsegler aus Nordosten kommend der Ortschaft Lübbrechtsen annäherte und dabei sehr niedrig flog.

Bei einem Kreis über der Ortschaft habe sich die Fluglage bis zu einer Querneigung von 90° geändert. In weiterer Folge stürzte der Motorsegler in die Ortschaft, beschädigte zwei Häuser und gelangte im Inneren eines Hauses in seine Endlage.

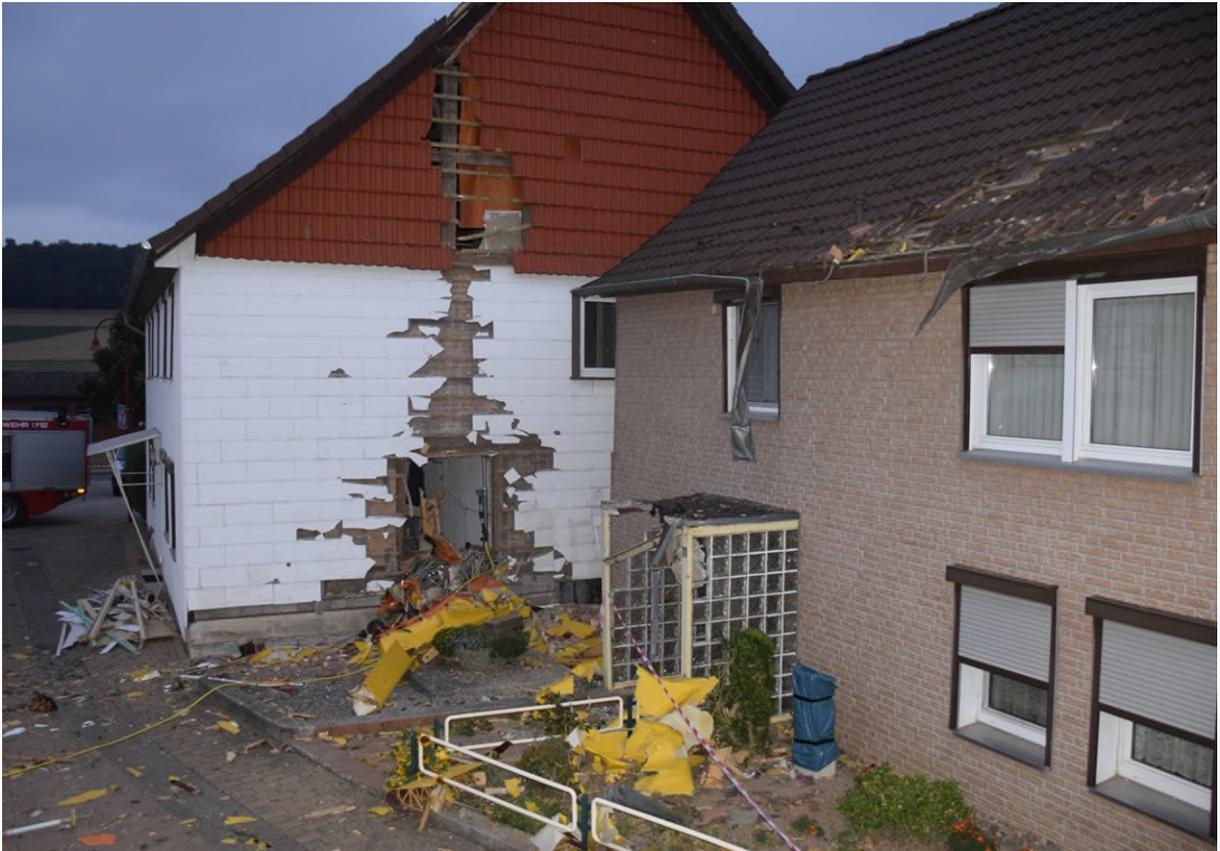
Abb. 3: Unfallstelle

Das Wrack des Motorseglers befand sich zum größten Teil im Inneren eines Hauses. Einzelne Teile von Rumpf, Tragflächen und Leitwerken lagen vor dem Haus.

Die gesamte Rumpfstruktur war durch den Aufprall an der Wand auf ca. 4 m Länge gestaucht, das Rumpfvorderteil mit Motor, Instrumentenbrett und Kabinenbereich war auf ca. 1,5 m zusammengepresst.

Alle Steuerflächen waren vorhanden, die Anschlüsse, soweit erkennbar, geschlossen und gesichert, die gesamte Steuerung aufgrund der Stauchung nicht mehr funktionsfähig.

Die Holme beider Tragflächen waren im Bereich der Wurzelrippen gebrochen. Die gesamte Holzstruktur der Tragflächen wurde durch den Aufprall in Trümmerteile zerlegt, die sich in einem Umkreis von bis zu 15 m von der Einschlagstelle entfernt befanden.

Das rechte Querruder und die rechte Bremsklappe lagen vor dem Haus, das linke Querruder und die linke Bremsklappe lagen neben dem Luftfahrzeugrumpf im Haus.

Das Höhenruder war mittig gebrochen, die beiden Teile befanden sich im vorderen Drittel der Trümmerverteilung.

Die Seitenflosse war nicht mehr als Teil erkennbar, der untere Teil des Seitenruders wurde rechts neben dem Rumpf gefunden.
