Untersuchungsbericht

Art des Ereignisses: Unfall
Datum: 18.05.2023
Ort: Verkehrslandeplatz Oldenburg-Hatten

Luftfahrzeug: Flugzeug
Hersteller: Piper Aircraft Corporation
Muster: PA-19

Personenschaden: Pilot leicht, Fluggast schwer verletzt
Sachschaden: Luftfahrzeug zerstört
Drittsschaden: Flurschaden
Aktenzeichen: BFU23-0328-3X

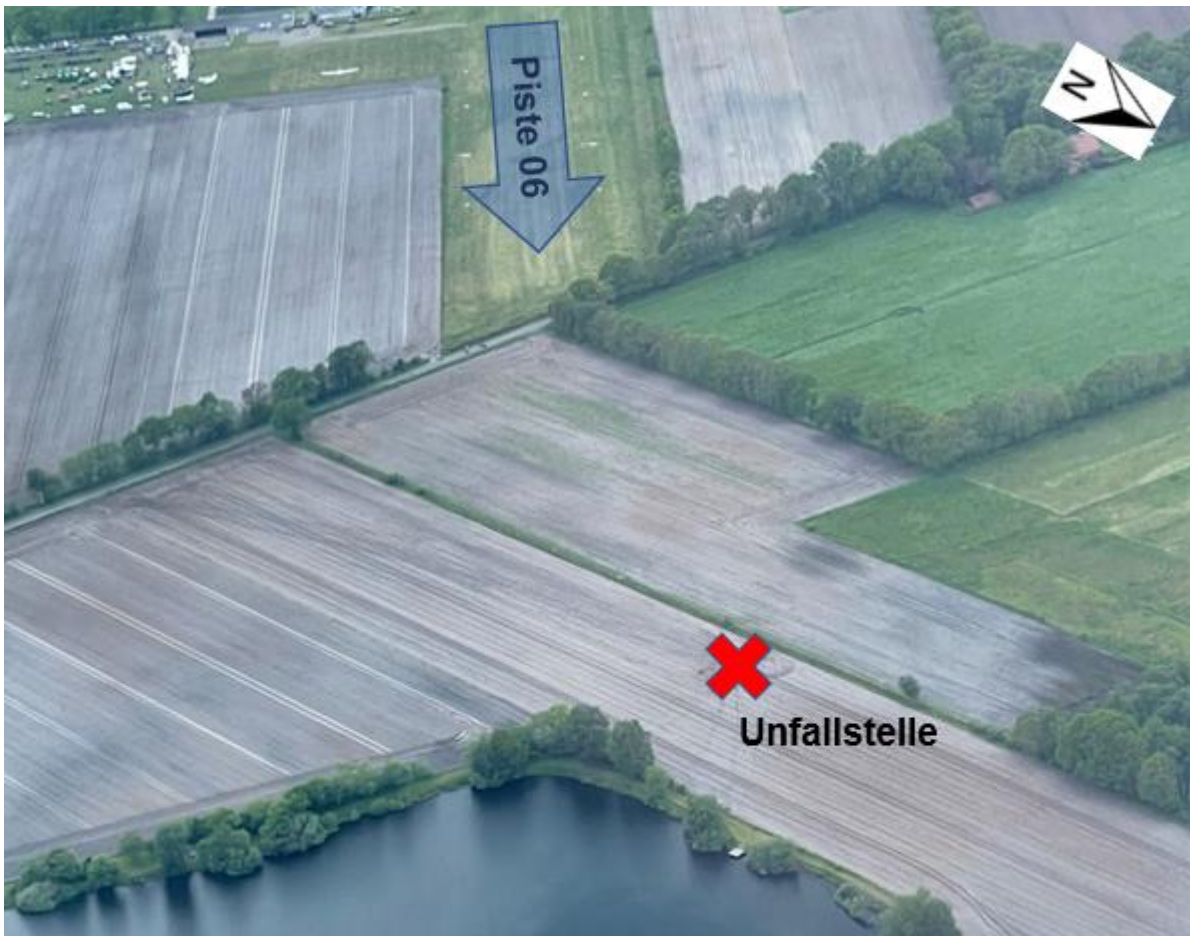
Abb. 3: Unfallstelle

Die Unfallstelle (Abb. 3 und 4) befand sich etwa 400 m hinter dem Ende der Piste 06, leicht links versetzt auf einem frisch bearbeiteten Acker. Das Wrack lag in der Ausrichtung 266°.

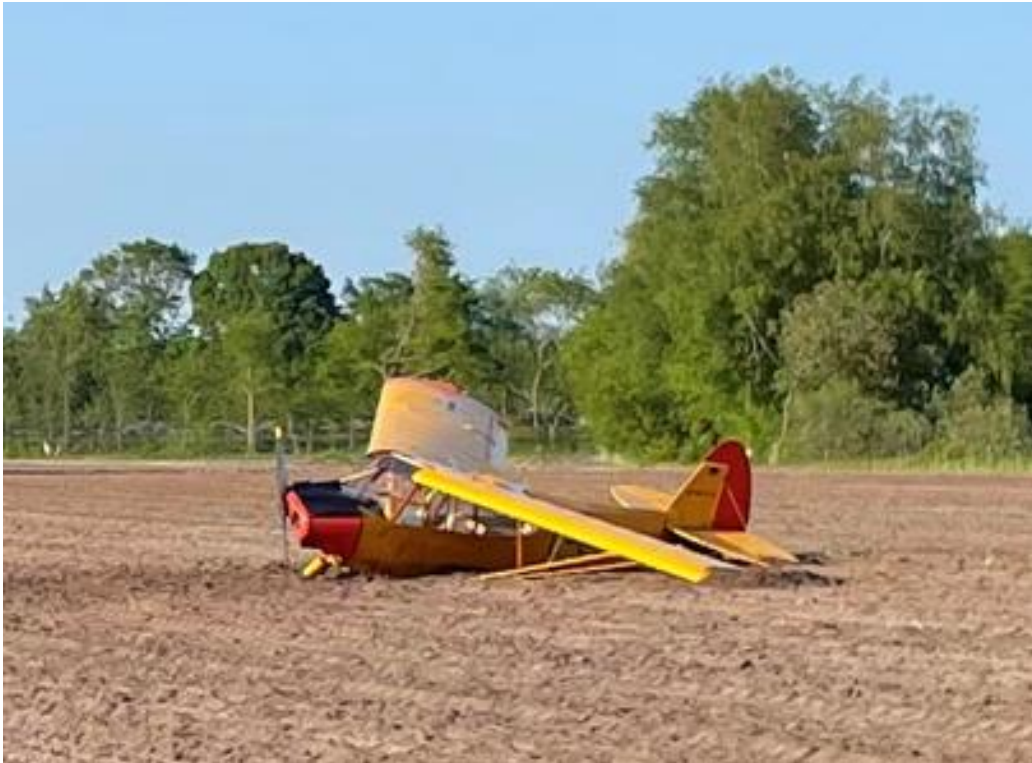
Abb. 4: Wrack

Der Flugzeugrumpf war im vorderen Bereich stark gestaucht. Die Bespannung des gesamten Rumpfes wies Falten auf. Die Plexiglasscheiben waren gebrochen beziehungsweise gerissen und teilweise um das Flugzeug herum verteilt. Die rechte Tragfläche war aus der vorderen Verankerung gerissen und ca. 20–30° nach hinten gebogen. Die linke Tragfläche war ebenfalls leicht nach hinten gebogen. Das Leitwerk war unbeschädigt. Das Hauptfahrwerk und das Spornrad waren abgerissen. Die Motoraufhängung war deformiert. Der Motorblock war nach rechts an das Brandschott verschoben. Ein Propellerblatt war an der Spitze leicht nach hinten gebogen, das zweite Blatt war unbeschädigt. Die Kraftstoffleitung war vom Rumpf gelöst und Kraftstoff lief im Strahl in die Kabine. Der Kraftstoffhahn wurde von den Rettungskräften in geschlossenem Zustand vorgefunden (Abb. 5). Die Feuerwehr verschloss die Kraftstoffleitung provisorisch mit einem Ast. Durch die Betätigung des untersten Drainventils konnte Kraftstoff abgelassen werden.

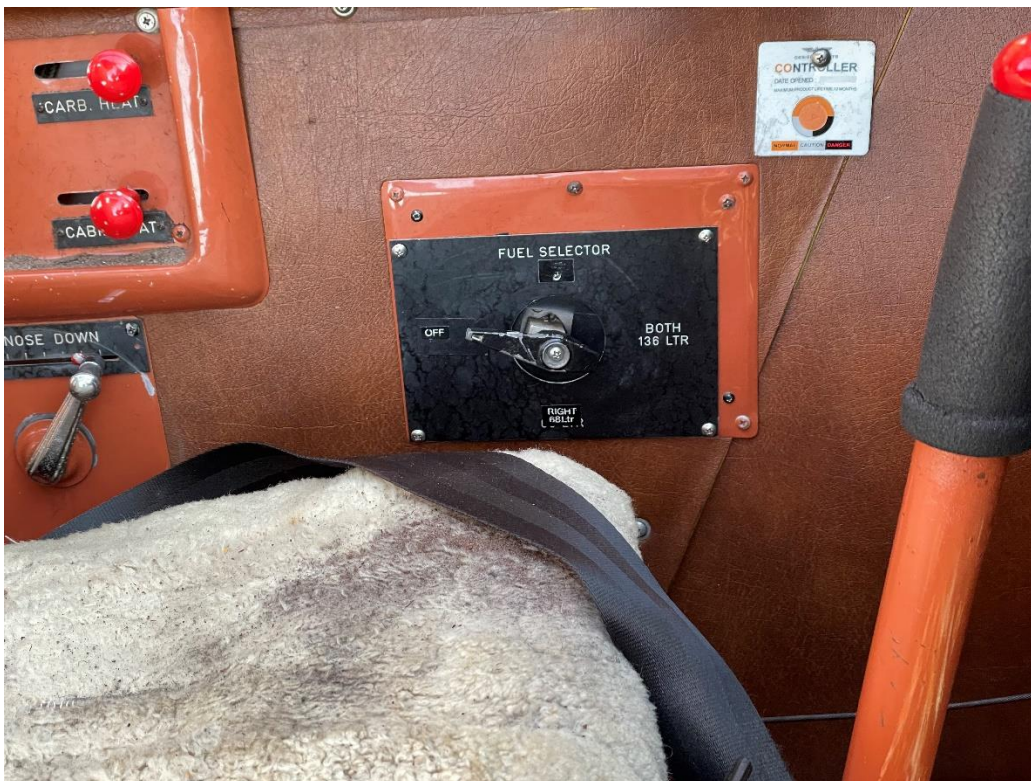
Abb. 5: Stellung Kraftstoffhahn

Vor dem Rückflug ging der Fluggast laut Aussage des Piloten zu der PA-19, stellte sich rechts neben das Cockpit und betätigte den Primer. Dann habe er versucht, den Motor durch Anreißen des Propellers zu starten. Als dieses nach 4 bis 5 Versuchen nicht gelang, habe er ihn aufgefordert, den Kraftstoffhahn zu öffnen, worauf er nach links unten gegriffen und den Hahn um 180° gedreht habe.

Die rechte Tragfläche war an dem vorderen Anschluss abgerissen. Dadurch war die Kraftstoffleitung zur Tankanzeige abgerissen und der Kraftstoff am Unfallort ausgelaufen. Der Tank in der linken Tragfläche war intakt. Der Kraftstoff wurde für die Bergung abgelassen. Eine Probe aus der Restmenge wurde sichergestellt. Die Fuel-Bowl war unbeschädigt. Nach deren Öffnung wurde eine sehr geringe Kraftstoffmenge vorgefunden (ca. 1 cm³). Der Filter wies leichte Verschmutzungen auf. Der EingangsfILTER am Vergaser wurde entfernt und es wurden leichte Verschmutzungen vorgefunden. Der Ablassstopfen der Schwimmerkammer des Vergasers wurde entfernt. Kraftstoff wurde darin nicht gefunden.
