Untersuchungsbericht

Muster: Meridian

Aktenzeichen: BFU23-0705-3X

Das Flugzeug setzte bei der Landung mit eingezogenem Fahrwerk auf und wurde dabei schwer beschädigt.

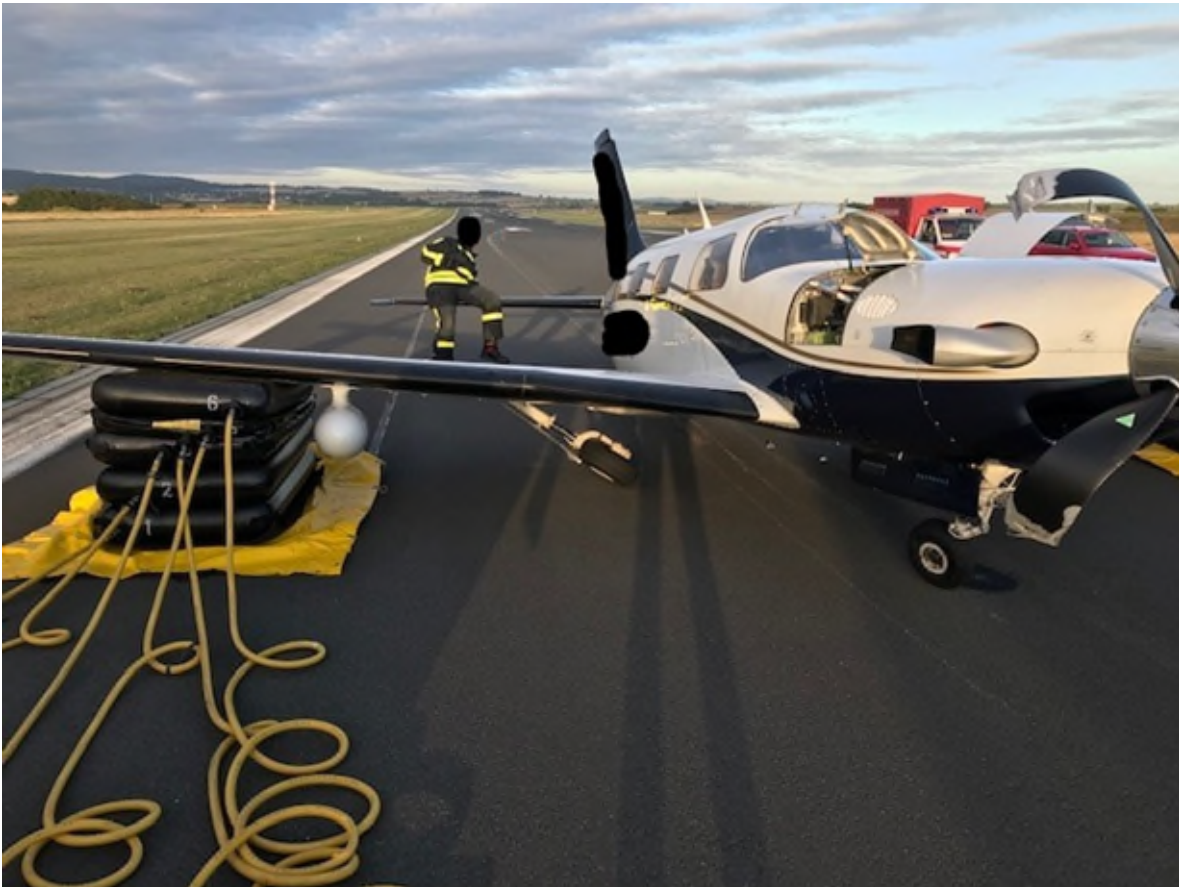
Die Unfallstelle befand sich auf der Landebahn 27 des Flughafens Kassel-Calden und lag querab des Towers. Auf der Landebahn fanden sich durchgehende Rutschspuren. Propeller und Flugzeugunterseite (Druckkabine) waren schwer beschädigt.

Abb. 1: Flugzeug bei der Bergung
