# Untersuchungsbericht

Art des Ereignisses: Unfall

Muster: SF 25 C

Aktenzeichen: BFU23-0837-3X

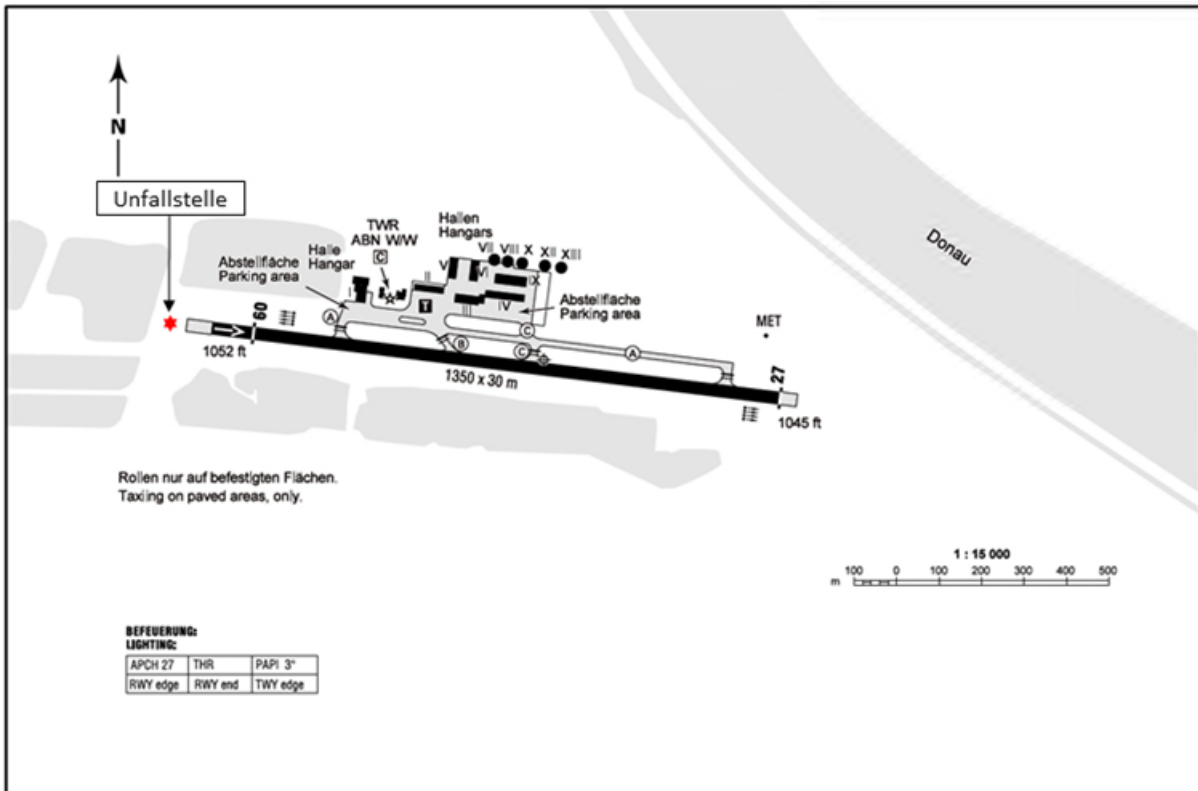
Abb. 3: Flugplatzkarte mit Einzeichnung der Lage der Unfallstelle

Die Endlage des Motorseglers befand sich auf der Anfluggrundlinie 8 m vor der Asphaltpiste und die Entfernung bis zur versetzten Schwelle der Piste 09 betrug 166 m. Die Unfallstelle befand sich auf ebenem und festen Untergrund mit Grasbewuchs.

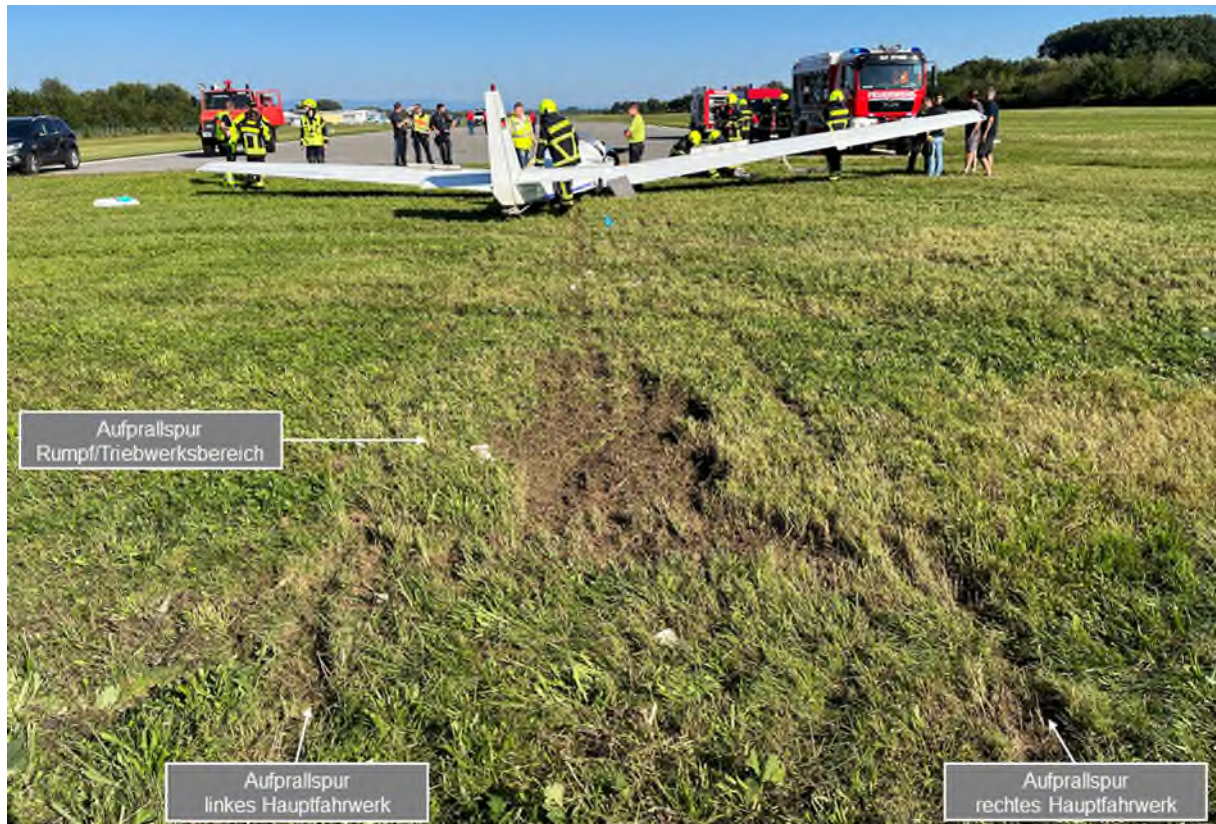
Der Aufprall auf den Boden erfolgte 26 m vor der Asphaltpiste bzw. 184 m vor der Schwelle der Piste 09. Die Aufprallspuren (Abb. 4) korrespondierten mit den Beschädigungen an der Rumpfunterseite im Bereich Triebwerk / vordere Kabine und am Hauptfahrwerk und belegen eine Längsneigung des Motorseglers beim Aufprall von etwa 25°.

Abb. 4: Aufprallspuren und Endlage des Motorseglers

Das Rumpf-Rohrgerüst war im Bereich Triebwerk / Kabine, sowie an der Aufnahme der rechten Tragfläche deformiert.

Die rechte Tragfläche hatte sich aus dem Rumpfverband gelöst und war etwa 10° nach vorn geknickt. Im Bereich des Querruders war die Bespannung bzw. Beplankung gerissen. Die linke Tragfläche hatte keine sichtbaren Beschädigungen.

Die beiden Fahrwerksbeine waren nach hinten abgeknickt.

Der Motorblock war unbeschädigt, die beiden Propellerblätter waren gebrochen.
