# Untersuchungsbericht

Art des Ereignisses: Unfall

Datum: 08.07.2023

Muster: DG 400

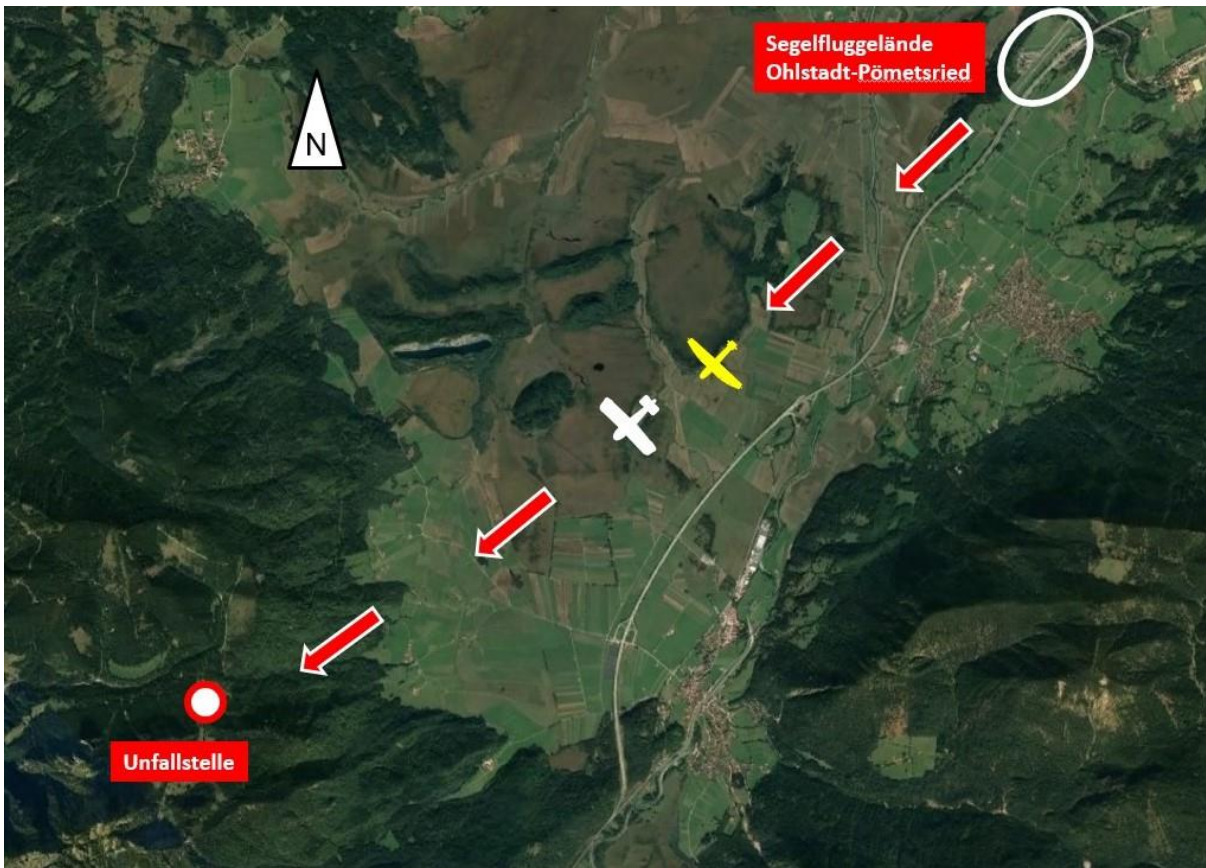
Abb. 1: Flugweg und Unfallstelle nach GPS-Daten

Der Schlepp führte ca. 12 km nach Südwesten in Richtung des Berges Ettaler Mandl im Bereich der Ammergauer Alpen.

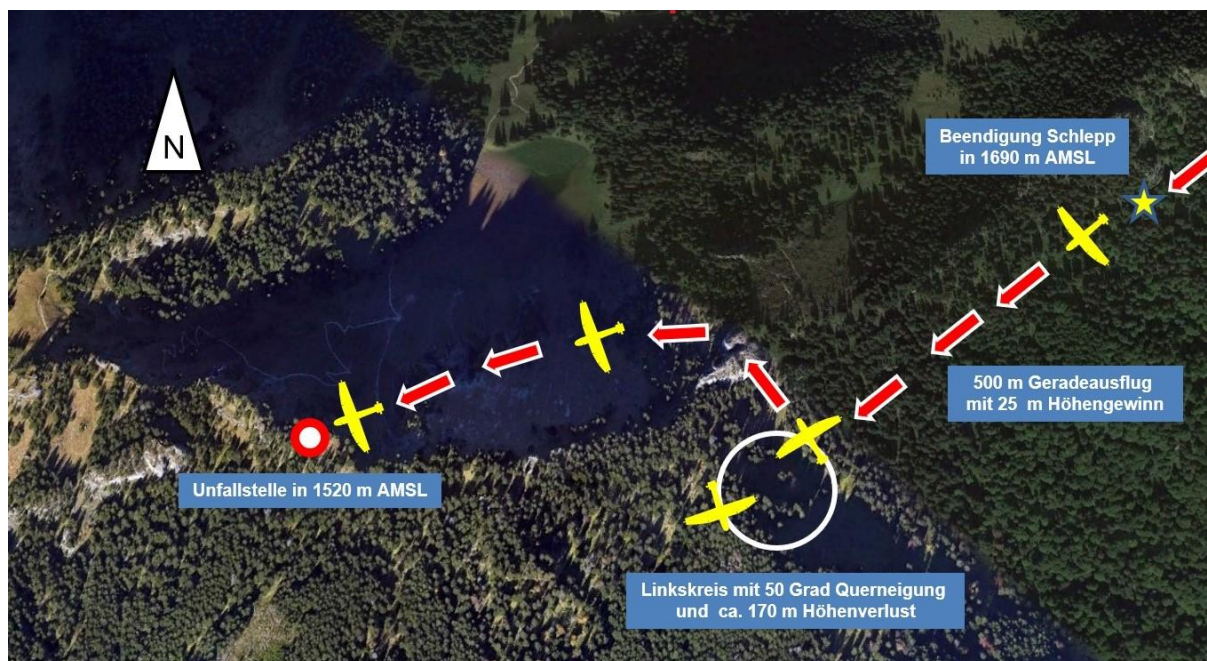
Abb. 4: Flugweg und Unfallstelle nach GPS-Daten

Die Daten zeigen einen unauffälligen, geradlinigen Schlepp mit einem Vollkreis auf halber Strecke vom Startflugplatz bis zum Ausklinkpunkt in einer Höhe von 1 690 m AMSL.

Nach dem Lösen des Schleppseils flog das Segelflugzeug zunächst rund 500 m in südwestliche Richtung auf den Berg zu und gewann dabei ca. 25 m Höhe.

Innerhalb dieses Kreises verlor das Segelflugzeug mit einer Sinkrate von von 10 m/s rund 170 m an Flughöhe.

Der Flugweg nach der Kurve wird durch die Daten nicht vollständig abgebildet. Der Weg bis zur rund 25 m tiefer liegenden Unfallstelle betrug ca. 70 m.

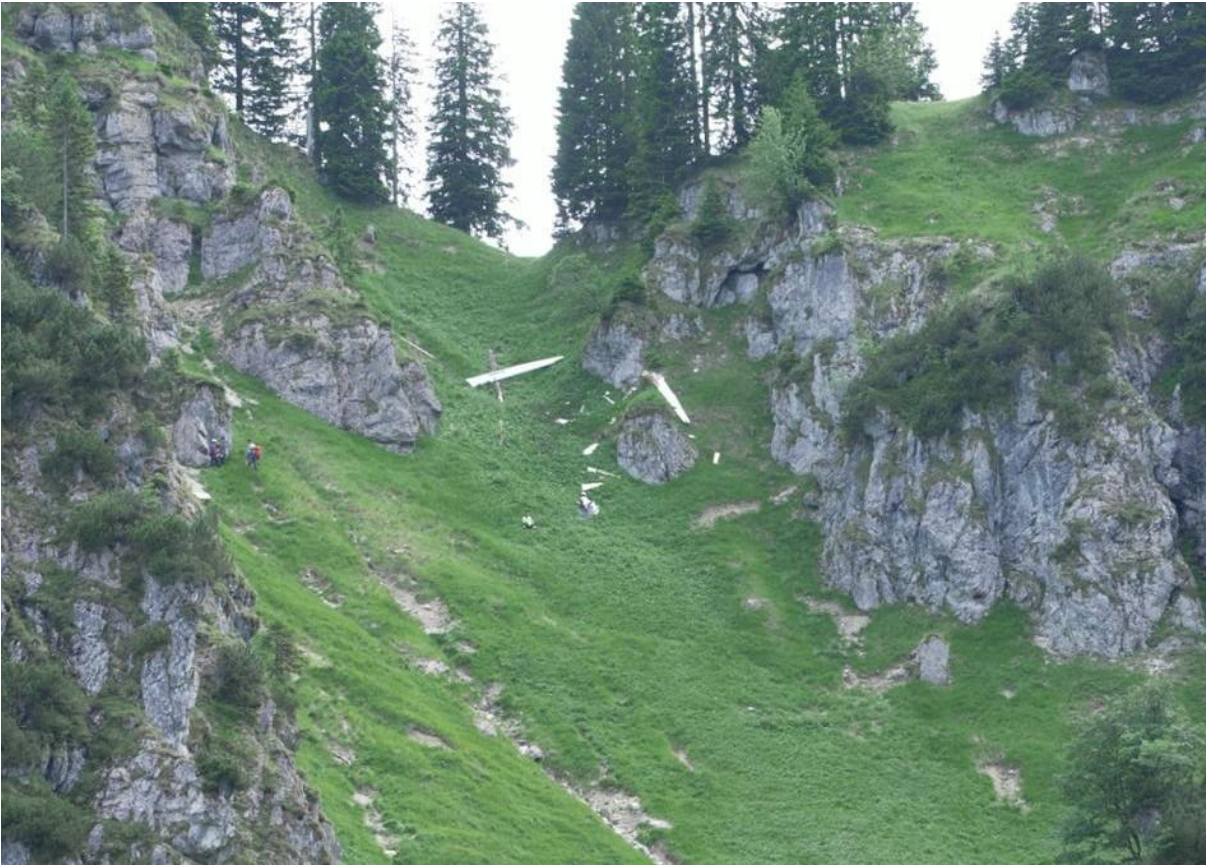
Abb. 5 : Unfallstelle

Die Unfallstelle befand sich ca. 10 km nördlich von Garmisch-Partenkirchen in einer Höhenlage von 1 520 m AMSL und rund 35 m unterhalb eines nach Norden exponierten Grates.

Die Trümmerteile des Segelflugzeuges waren innerhalb einer aus Fels und Gras bestehenden Hanglage verteilt. Die Fläche mit den Trümmerteilen sowie den Einschlagspuren im Gras und Fels betrug ca. 30 x 30 m.

Das Segelflugzeug war zerstört. Das Cockpit war gestaucht und befand sich am Fuß des Trümmerfeldes. Oberhalb davon lagen die abgetrennten Tragflächen sowie Einzelteile von Rumpf und Leitwerk.

Die Wrackteile lieferten keine Hinweise auf technische Mängel am Luftfahrzeug.
