# Zwischenbericht

Art des Ereignisses:	Schwere Störung
Datum:	15. März 2011
Ort:	nahe Mainz-Finthen
Luftfahrzeuge:	1. Flugzeug 2. Flugzeug
Hersteller / Muster:	1. Piper Aircraft, Inc. / PA-46-500TP 2. Cirrus Design Corporation / SR20
Personenschaden:	keiner
Sachschaden:	keiner
Drittschaden:	keiner
Informationsquelle:	Untersuchung durch Mitarbeiter der BFU
Aktenzeichen:	BFU 7X003-11

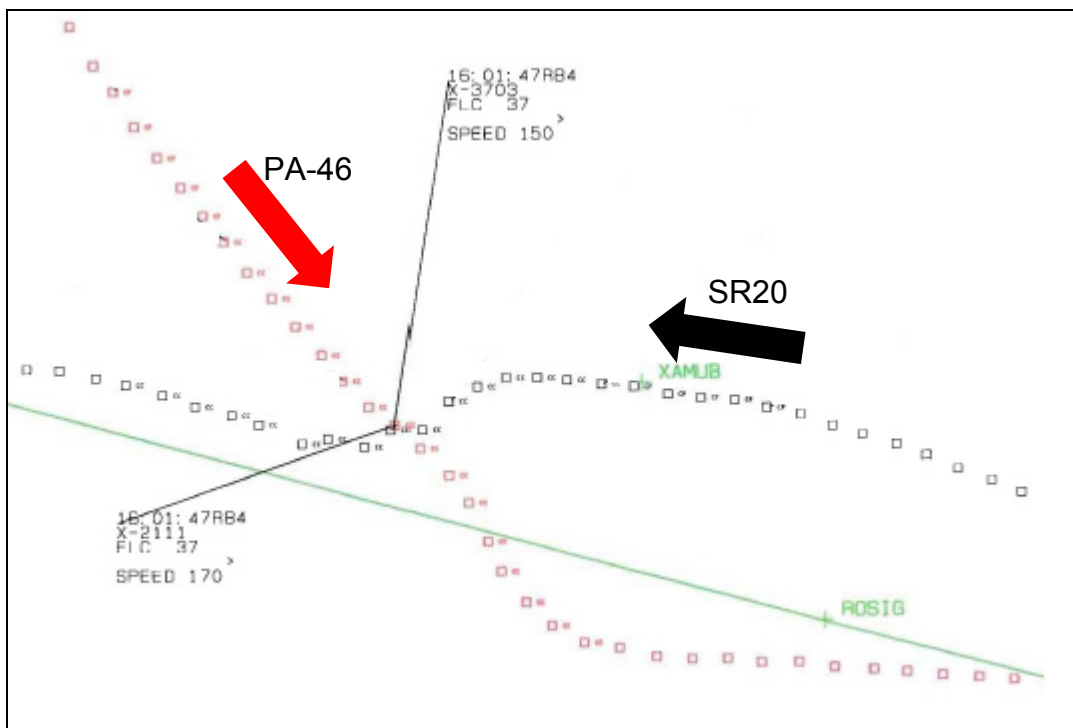
Flugwege

Um 17:02 Uhr<sup>1</sup> kam es ca. 12 nautische Meilen (NM) südöstlich des Flugplatzes Mainz-Finthen in einer Flughöhe von 3 700 ft (AMSL) zu einer Annäherung zwischen einer nach Instrumentenflugregeln (IFR) fliegenden PA-46 und einer nach Sichtflugregeln (VFR) fliegenden SR20. Der geringste Abstand betrug ca. 0,06 NM in gleicher Flughöhe.
