Untersuchungsbericht

5X015-1-2/05
Oktober 2007

Art des Ereignisses:	Schwere Störung
Datum:	10. Juli 2005
Ort:	Frankfurt am Main
Luftfahrzeug:	1. Verkehrsflugzeug 2. Verkehrsflugzeug
Hersteller / Muster:	1. Airbus Industrie / A319 2. Airbus Industrie / A321
Personenschaden:	ohne Verletzte
Sachschaden:	Luftfahrzeuge nicht beschädigt
Drittsschaden:	keiner
Informationsquelle:	Untersuchung durch BFU

Während des Starts eines A321 auf der Piste 07L überquerte ein A319 das Startbahnende. Das startende Flugzeug überflog das rollende Flugzeug in ungefähr 600 Fuß Höhe.

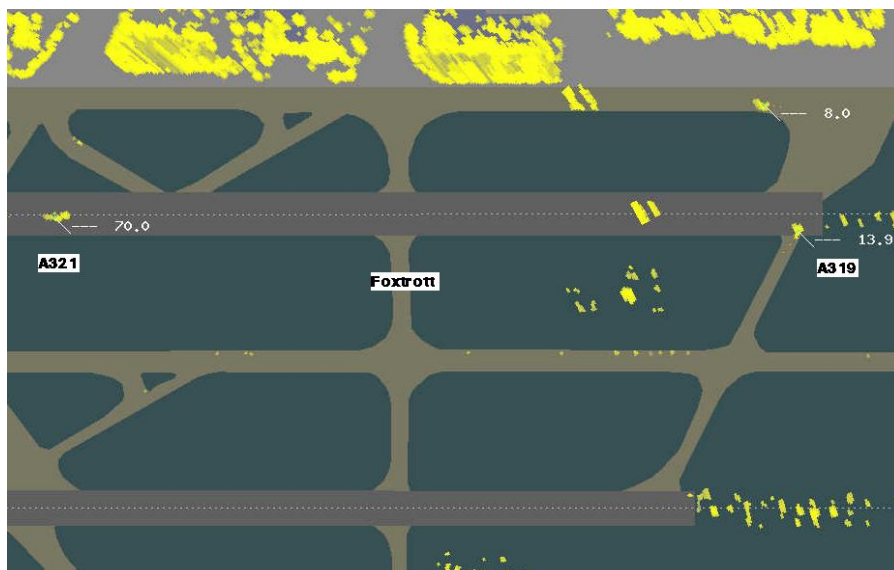
Abbildung: Rollfeld-RADAR-Bild

Während des Startlaufes des A321 überquerte der A319 das Pistenende der 07L auf Rollweg D in Richtung Norden. Der für das startende Flugzeug zuständige Lotse gab an, dass der A321 vor der Kreuzung der Piste mit dem Rollweg F abhob (siehe Abbildung). Der Abstand zwischen beiden Flugzeugen betrug zu diesem Zeitpunkt ungefähr 800 m.

Nach der Radar-Aufzeichnung überflog der A321 den A319 in einer Höhe von ungefähr 600 Fuß (180 m).
