# Untersuchungsbericht

EX013-1-2/05  
Januar 2007

Art des Ereignisses:	Schwere Störung
Datum:	27. September 2005
Ort:	innerhalb der Kontrollzone Mönchengladbach
Luftfahrzeuge:	1. Flugzeug 2. Flugzeug
Hersteller / Muster:	1. Piper Aircraft Corporation / PA-28-161 2. Cessna / 680
Personenschaden:	ohne Verletzte
Sachschaden:	Luftfahrzeug nicht beschädigt
Drittschaden:	keiner
Informationsquelle:	Untersuchung durch BFU

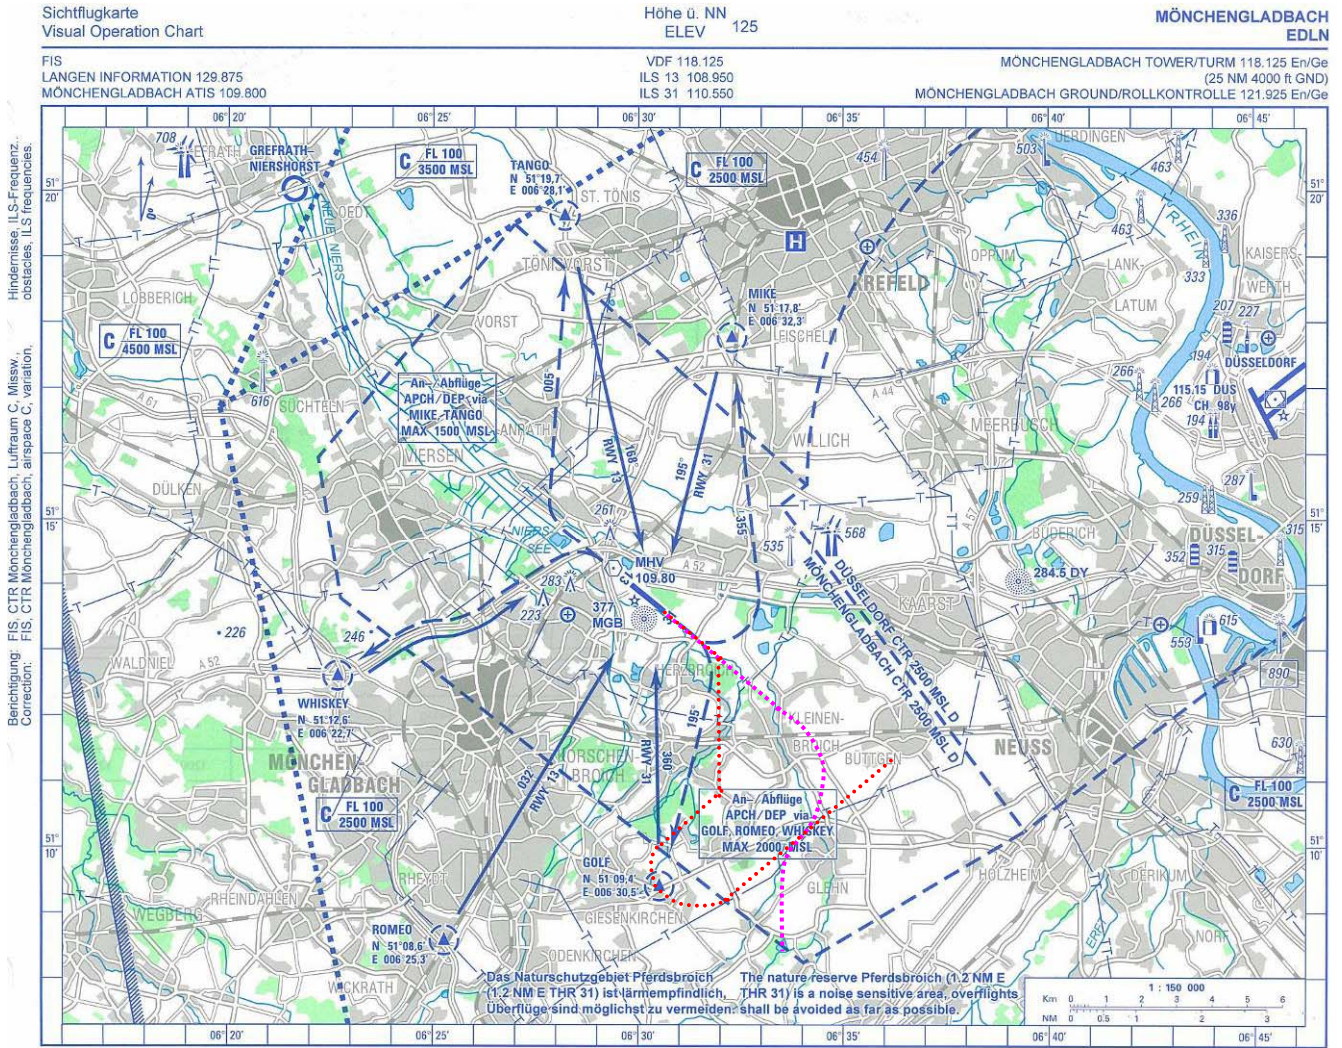
## Karte: AIP-VFR der Kontrollzone Mönchengladbach

Die Aufzeichnungen des Flugsicherungsradars zeigten, dass die Flugwege beider Luftfahrzeuge sich in einem horizontalen Abstand von weniger als 0,1 NM und in gleicher Höhe kreuzten. Beide Luftfahrzeuge setzten ihren Flug fort und landeten sicher an ihren jeweiligen Zielflughäfen.

Flugweg PA28

Flugweg Cessna 680

Zu dem Beinahe-Zusammenstoß der beiden Luftfahrzeuge kam es durch den Orientierungsverlust des Piloten der PA28, resultierend aus der Verwechslung von Sichtmarken (Autobahndreieck).
