Untersuchungsbericht

3X147-0/07
September 2008

Art des Ereignisses:	Unfall
Datum:	26. August 2007
Ort:	Wächtersberg-Hub
Luftfahrzeug:	Segelflugzeug
Hersteller / Muster:	Focke Wulf / Kranich III
Personenschaden:	zwei Personen tödlich verletzt
Sachschaden:	Luftfahrzeug zerstört
Drittschaden:	geringer Flurschaden
Informationsquelle:	Untersuchung durch BFU

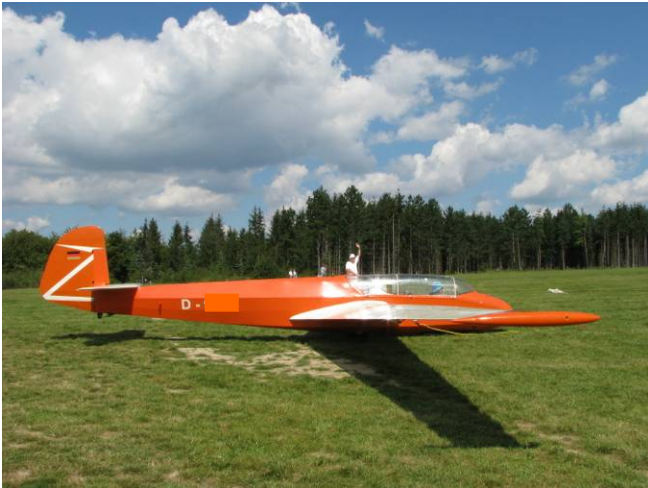
Das Muster Kranich III ist ein doppelsitziger, freitragender Mitteldecker mit festem Fahrwerk. Die Tragflächen und Leitwerke sind in Holzbauweise gefertigt, der Rumpf besteht aus einer Stahlrohrkonstruktion. Das Luftfahrzeug wurde 1955 erstmalig zugelassen. Es war im Privatbesitz und wurde aus Großbritannien in 2007 wieder nach Deutschland eingeführt.

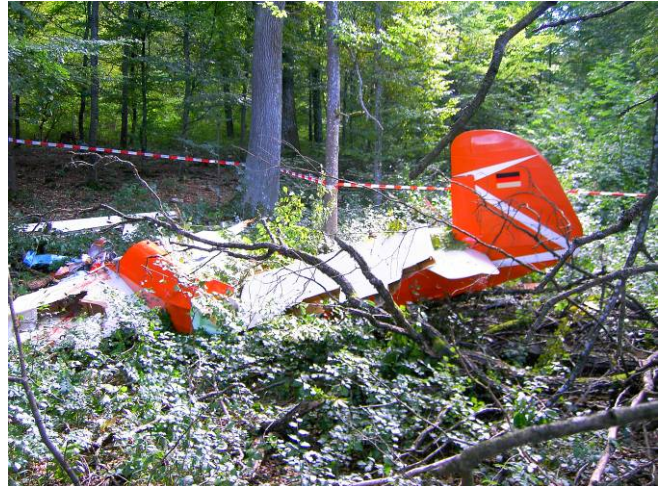
Fast senkrecht geriet das Segelflugzeug in den ca. 25 m hohen Baumbestand und prallte dann zuerst mit der Rumpfspitze auf den Waldboden.

Dabei wurde der Cockpitbereich zertrümmert und der Rumpf vor den Leitwerken abgeknickt. Beide Tragflächen zerbrachen mehrfach und abgelöste Flächenteile lagen im Radius von 10 m um das Flugzeugwrack verstreut.

Bei der Untersuchung am Luftfahrzeug wurden keine technischen Mängel festgestellt. Es konnten die Verbindungen aller Steuerteile nachvollzogen werden und die Kontrolle ergab, dass die vorgefundenen Brüche auf den Aufprall zurückzuführen waren.
