Untersuchungsbericht

Art des Ereignisses:	Unfall
Datum:	28. Juni 2011
Ort:	Segelfluggelände Hamburg - Boberg
Luftfahrzeug:	Segelflugzeug
Hersteller / Muster:	Amateurbau / K 8B
Personenschaden:	Pilot schwer verletzt
Sachschaden:	Luftfahrzeug schwer beschädigt
Drittschaden:	keiner
Informationsquelle:	Untersuchung durch Mitarbeiter der BFU
Aktenzeichen:	BFU 3X095-11

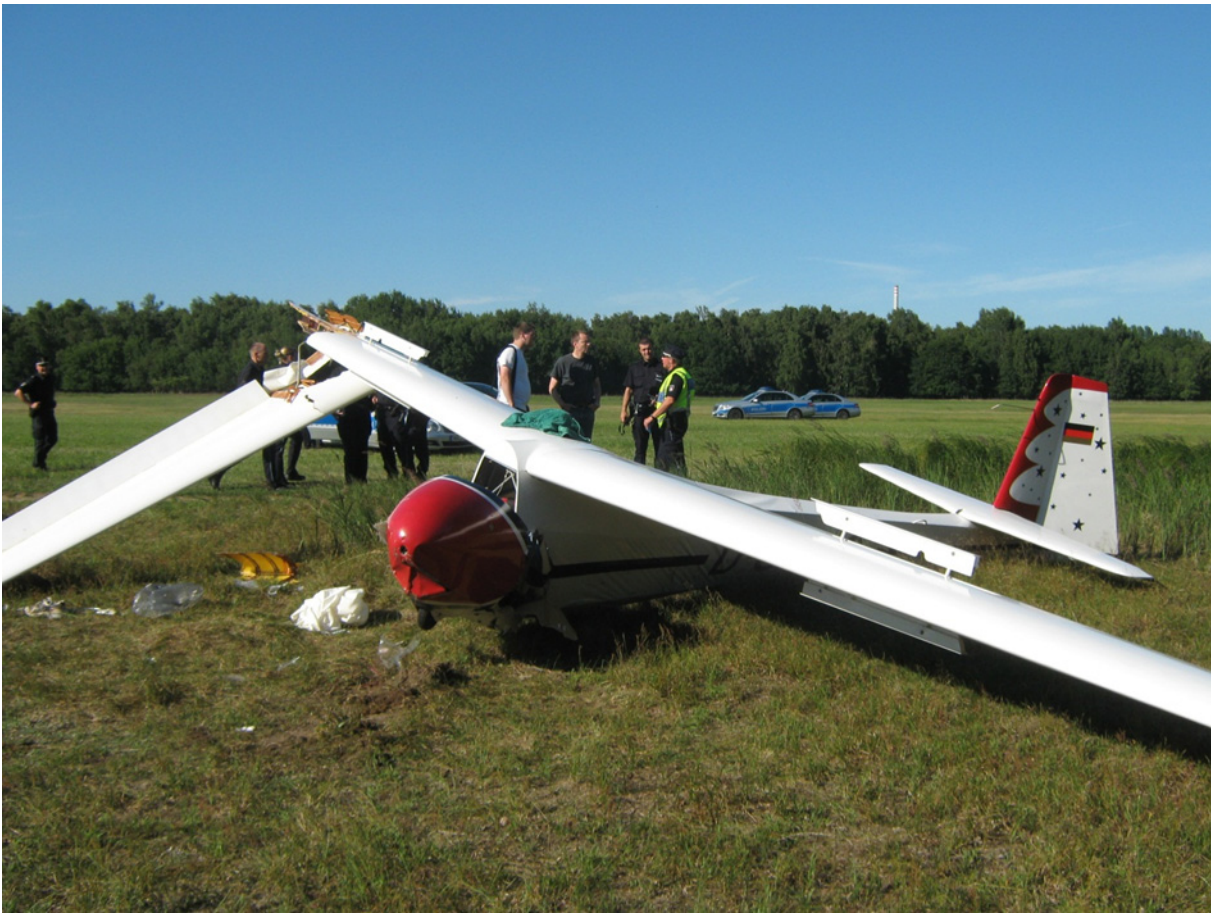
Die Unfallstelle lag wenige Meter südlich der Startbahn 12 des Segelfluggeländes Hamburg – Boberg. Das Segelflugzeug kam etwa 170° zur Startrichtung gedreht in seine Endlage. Die rechte Tragfläche war im Bereich des Klappenkastens abgebrochen. Die Bremsklappen waren ausgefahren. Der Rumpf war im Cockpitbereich deformiert und etwa ab der Rückenlehne nach links gebogen. Im Bereich des Flügel-Rumpf-Übergangs nahe der Endleiste war er nach links gestaucht. Die Untersuchung ergab keine Hinweise auf eine eingeschränkte Steuerbarkeit des Luftfahrzeugs.

Beschädigte K 8, Flugplatz im Hintergrund
