Untersuchungsbericht

Art des Ereignisses:	Schwere Störung
Datum:	21. April 2013
Ort:	Flughafen Leipzig/Halle
Luftfahrzeuge:	1. Verkehrsflugzeug 2. Flugzeug
Hersteller / Muster:	1. Boeing Company / B777-F 2. Reims Aviation Cessna / Cessna F 172N
Personenschaden:	keiner
Sachschaden:	keiner
Drittschaden:	keiner
Informationsquelle:	Untersuchung durch Mitarbeiter der BFU
Aktenzeichen:	BFU 5X003-13

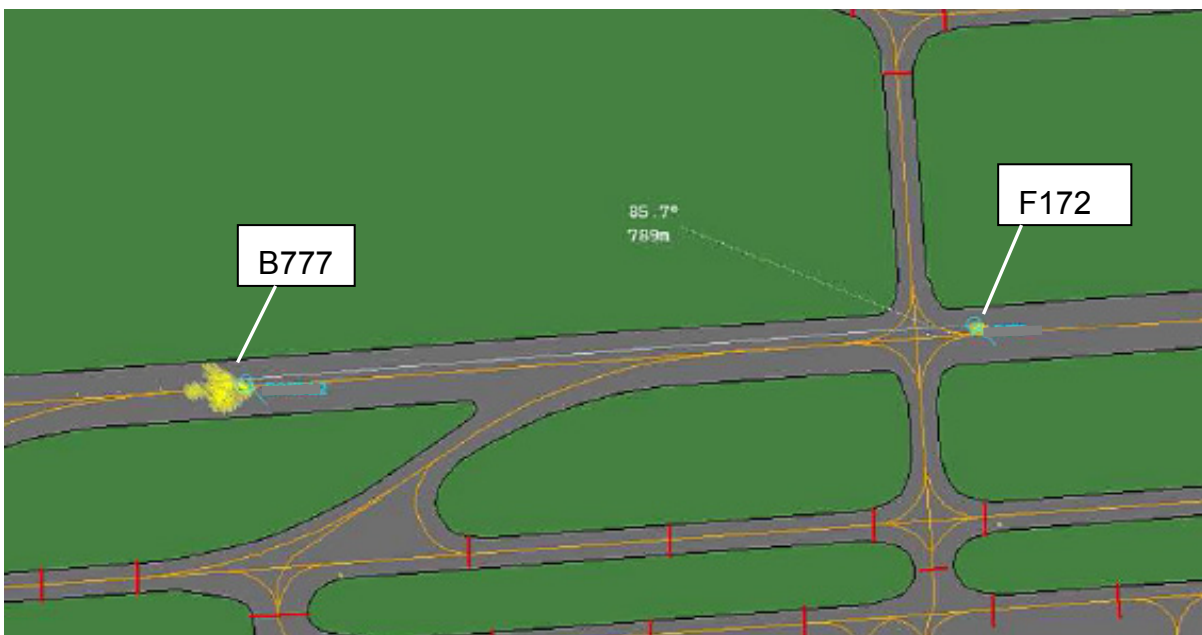
Bodenradarbild

Auf der Piste 08 R des Verkehrsflughafens Leipzig/Halle kam es zu einer Annäherung zwischen einer im Startlauf befindlichen Boeing 777-F (B777) und einer vom Rollweg H5 auf die Piste aufgerollten Cessna F 172N. Die Besatzung der B777 brach den Start ab. Der geringste Abstand nach dem eingeleiteten Bremsvorgang betrug laut Radaraufzeichnung 789 Meter.
