Bulletin

September 2005

Unfälle und schwere Störungen beim Betrieb ziviler Luftfahrzeuge

Bundesstelle für
Flugunfalluntersuchung

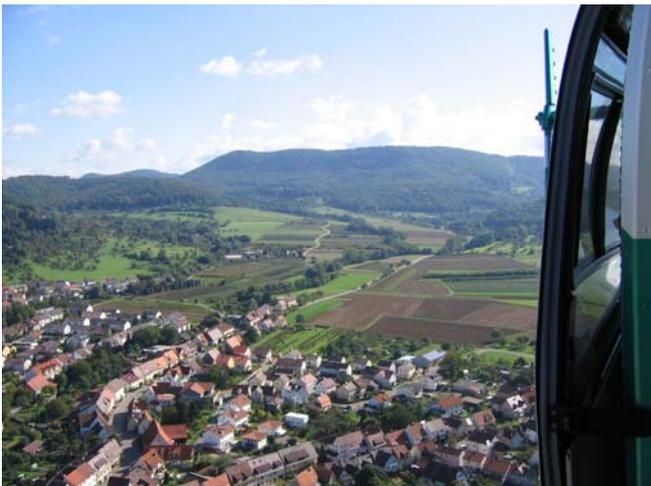
Anflugrichtung zum „Boßler“

Nach einer Flugzeit von ca. elf Minuten flog der Rettungshubschrauber um ca. 11.14 Uhr¹ mit Reisefluggeschwindigkeit in einer konstanten Flughöhe im Geradeausflug ungefähr 60 m unterhalb der Bergspitze in die steil ansteigende bewaldete Westseite des „Boßler“ ein. Die Bergspitze war zu diesem Zeitpunkt frei von Wolken und die horizontale Sicht betrug mehr als 10 km. Der Hubschrauber wurde zerstört und alle vier Insassen getötet.

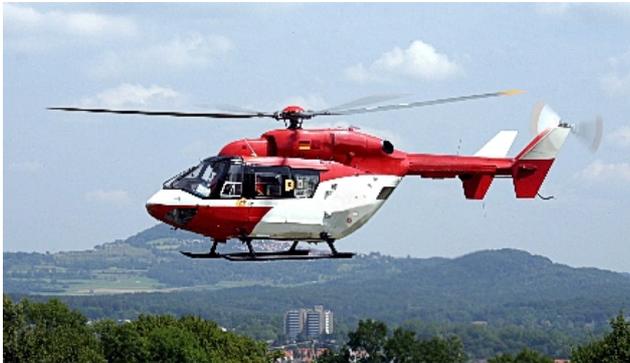
Hubschrauber BK 117 B-2

Februar 1999 war der Hubschrauber in der Luftrettung eingesetzt. Die letzte Instandhaltungsnachprüfung wurde im Februar 2005 bei 5520 Stunden Gesamtbetriebszeit durchgeführt. Die letzte Wartungskontrolle, eine 100-Stunden-Kontrolle, erfolgte bei 5900 Stunden.

In der Nacht vom 27. auf den 28. September 2005 wurde das Heckrotorgetriebe gewechselt. Danach wurden mit dem Hubschrauber noch ca. 20 Minuten geflogen. Die Gesamtbetriebszeit beim Unfall betrug 5936 Stunden.

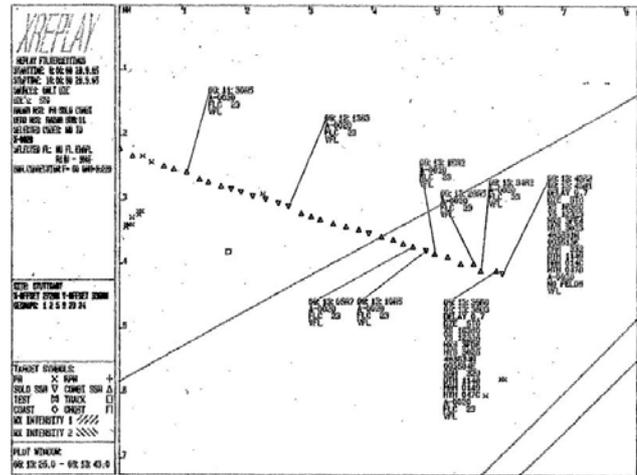
Flugweg des Rettungshubschraubers

Aus den mit den Radaranlagen der DFS aufgezeichneten Flugdaten (RDQC-Ausdrucke) war der Flugweg, die Flughöhe und die Geschwindigkeit des Hubschraubers gegenüber dem Boden in Relation zur Zeit zu entnehmen. Die Aufzeichnung begann um 10:00:00 Uhr und endete um 11:13:43 Uhr.
