Bulletin

August 2007

Unfälle und Störungen beim Betrieb ziviler Luftfahrzeuge

Bundesstelle für
Flugunfalluntersuchung

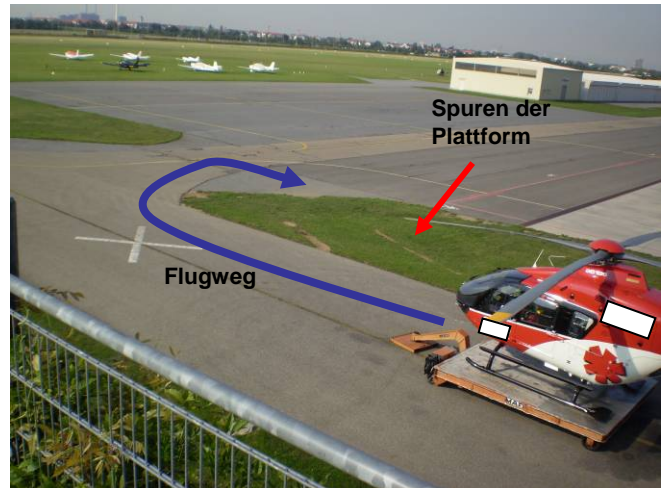
Gemäß Aussage wollte der Pilot nun zum Einsatz starten. Er brachte den Hubschrauber senkrecht über der Plattform zum Schweben, nickte dann nach vorne, um Fahrt aufzuholen. Beim Beschleunigen kam es plötzlich zu einer steilen „Nose down“-Lage, laut außen stehender Zeugen betrug diese bis zu 80 Grad und die Rotorblattspitzen waren vom Erdboden ca. 1 m entfernt. In dieser Lage wurde die Hubschrauber-Plattform mitgeschleift. Dann rollte der Hubschrauber um die Längsachse nach rechts, hierbei kam es zusätzlich zu einer Rechtsdrehung um die Hochachse um 180 Grad. Dabei löste sich das Kabel der Außenbord-Stromversorgung, das sich zwischen der Quertraverse und der rechten Kufe verklemmt hatte. Der Hubschrauber konnte anschließend kontrolliert gelandet werden.

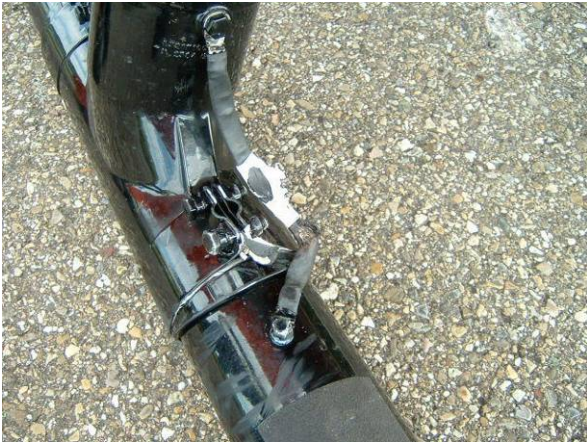
Bis auf Kratzspuren im Lack entstand am Hubschrauber kein Schaden.

Das Mastmoment wurde überschritten, eine darauf vorgeschriebene Kontrolle ergab keine Beanstandungen. Weitere Grenzwerte wurden gemäß der technischen Untersuchung nicht überschritten.

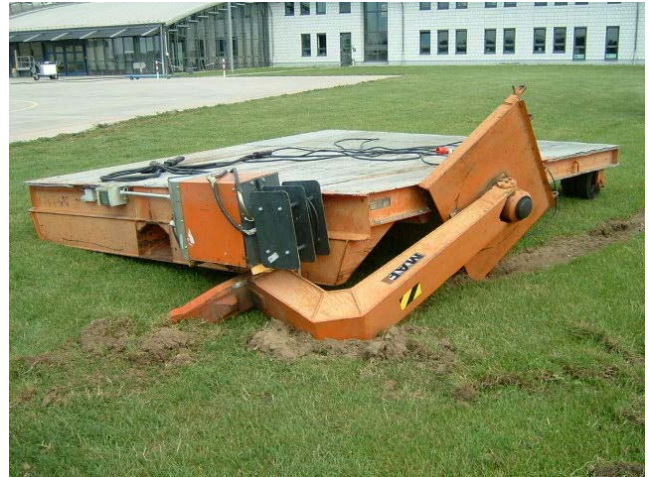
Die Hubschrauber-Plattform hatte die Maße 3,1 m x 2,1 m und ein Gewicht von ca. 1940 kg. Das Außenbord-Stromversorgungskabel hatte eine Länge von 5,9 m und einen Kabelstrangdurchmesser von 2 mm x 20 mm.

Das beim Luftrettungszentrum eingesetzte Hubschraubermodell wurde Anfang 2007 gewechselt. Bisher wurde ein Hubschrauber des Modells BK 117 betrieben, der vorne am Rumpf den Außenbord Stromanschluss hatte. Der nun verwendete Hubschrauber EC 135 hatte diesen Anschluss hinten rechts am Rumpf in 80 cm Höhe.

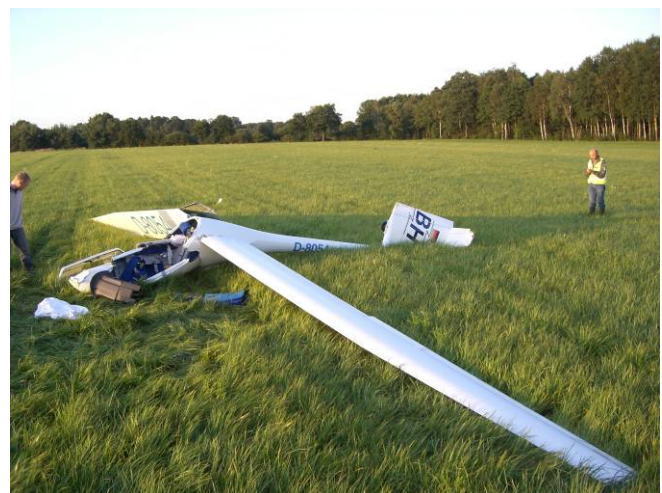
Die Unfallstelle lag ca. 300 m von der Startstelle entfernt und ca. 90 m links von der Bahnmittellinie auf einem an den Flugplatz angrenzenden Grundstück. Das Segelflugzeug prallte fast senkrecht auf dem Boden auf. Die erste Bodenberührung erfolgte mit dem Rumpfbogen. Der Kabinenbereich wurde dabei zertrümmert und das Leitwerk vom Rumpf abgedreht. Der Tragflächenverbund war an verschiedenen Stellen mehrfach gebrochen und zum Teil aus dem Rumpf gerissen.
