Bulletin

Mai 2009

Unfälle und Störungen beim Betrieb ziviler Luftfahrzeuge

Bundesstelle für
Flugunfalluntersuchung

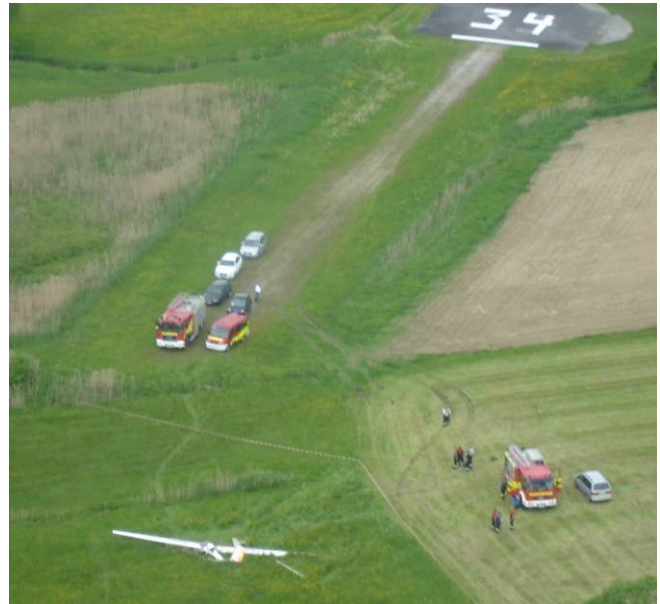
Am Unfalltag startete der Segelflugzeugführer um 11:00 Uhr¹ zu einem Flug von Straubing nach Arnbruck, um an einem Wettbewerb teilzunehmen. Nach ca. 30 Minuten Flugzeit erreichte das Segelflugzeug den Flugplatz Arnbruck. Zeugen beobachteten das aus südlicher Richtung anfliegende Segelflugzeug. Die Landerichtung am Flugplatz war 34. Nach Einschätzung der Zeugen war die Anflughöhe zu hoch. Es wurde beobachtet, wie das Segelflugzeug nach Erreichen der Piste 34 mit einer Flughöhe von ca. 100 m nach links kurvte. Es folgte ein kurzer Geradeausflug parallel zur Piste in Richtung 160° und dann ein erneutes Einkurven nach links, um zur Anflugrichtung zu gelangen. Beim Kurvenflug kippte das Segelflugzeug plötzlich zur Seite ab und prallte fast senkrecht ca. 160 m vor dem Bahnbeginn auf den Boden. Der Pilot wurde dabei tödlich verletzt und das Segelflugzeug zerstört.

Unfallstelle
