# Bulletin

Unfälle und Störungen  
beim Betrieb  
ziviler Luftfahrzeuge

August 2011

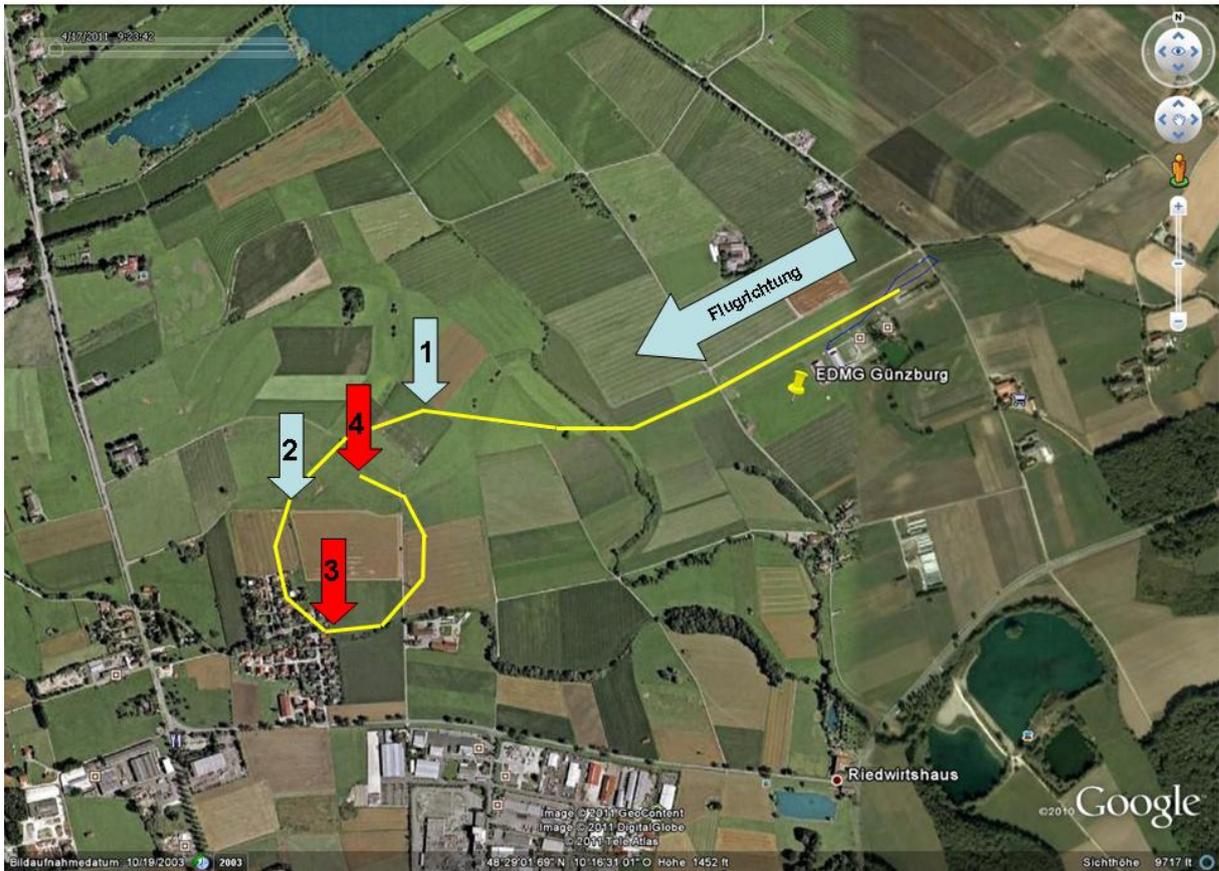
Flugverlauf nach GPS-Spur

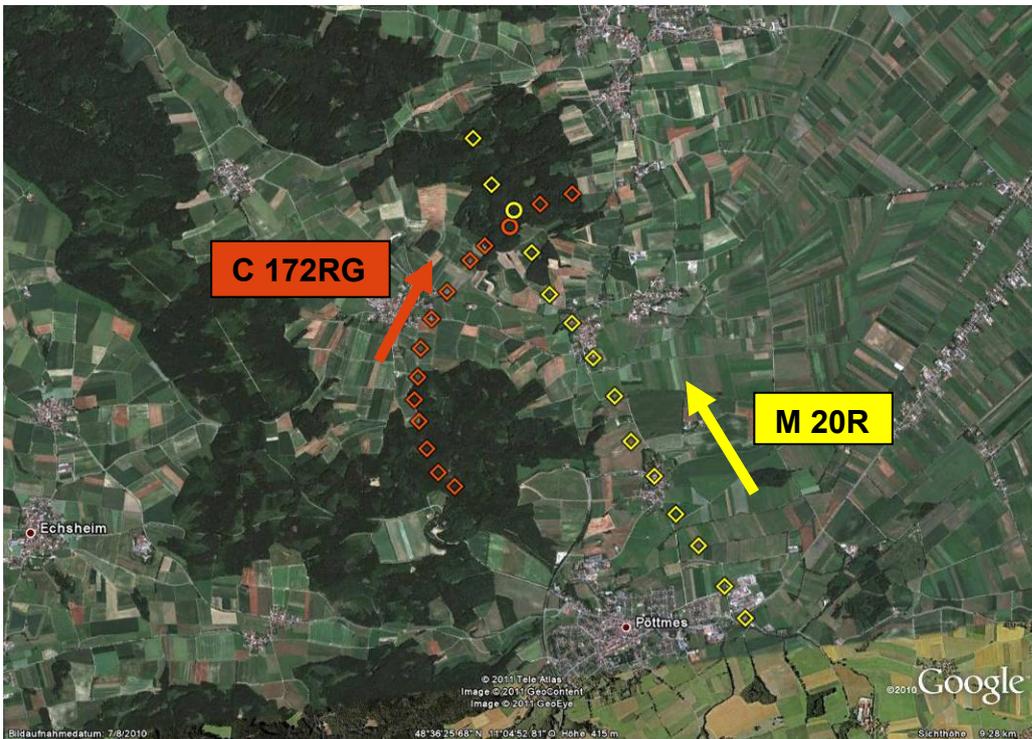
Flugwege

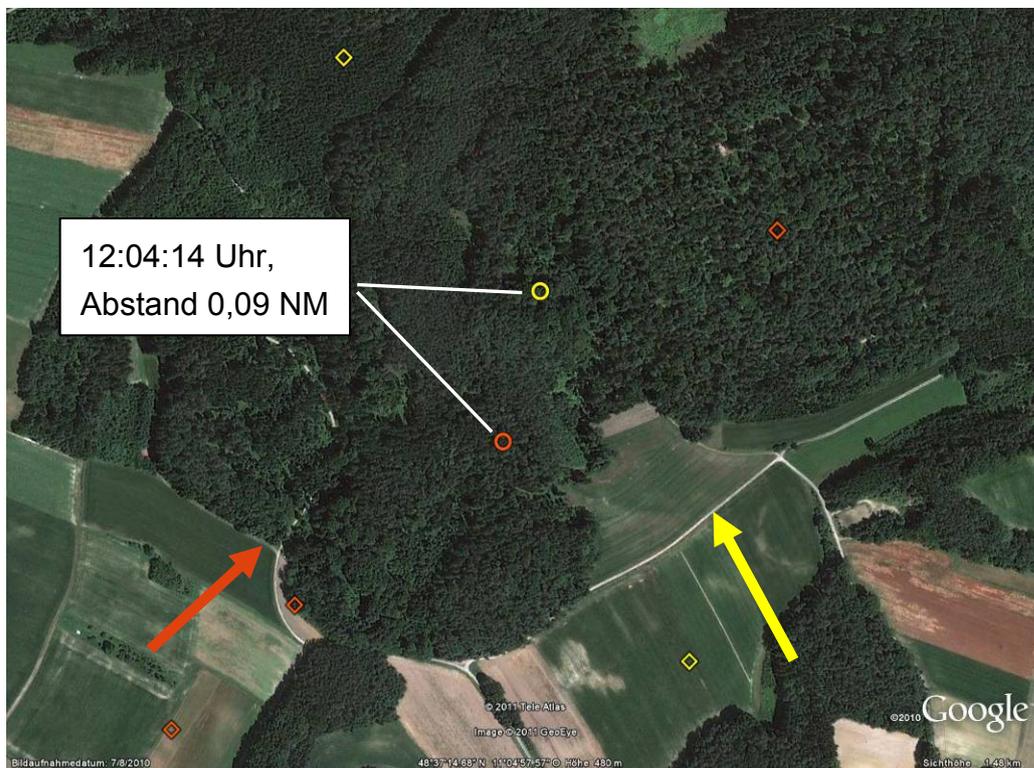
Geringster Abstand

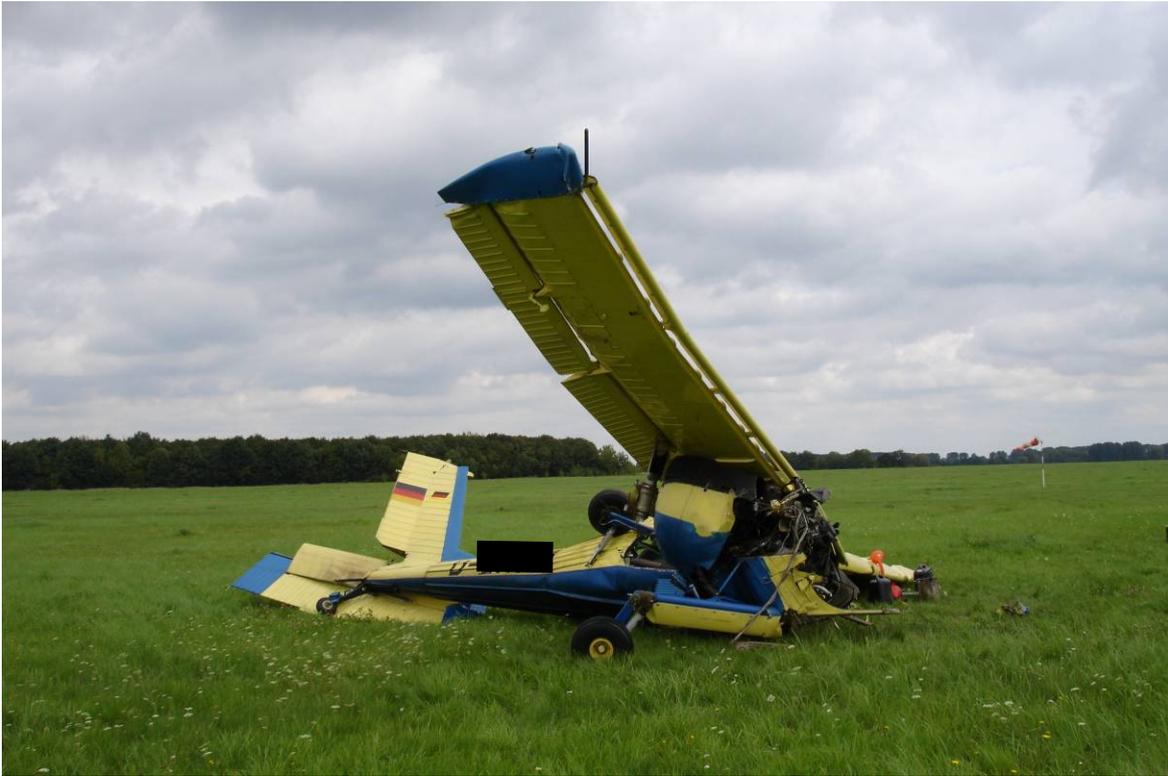
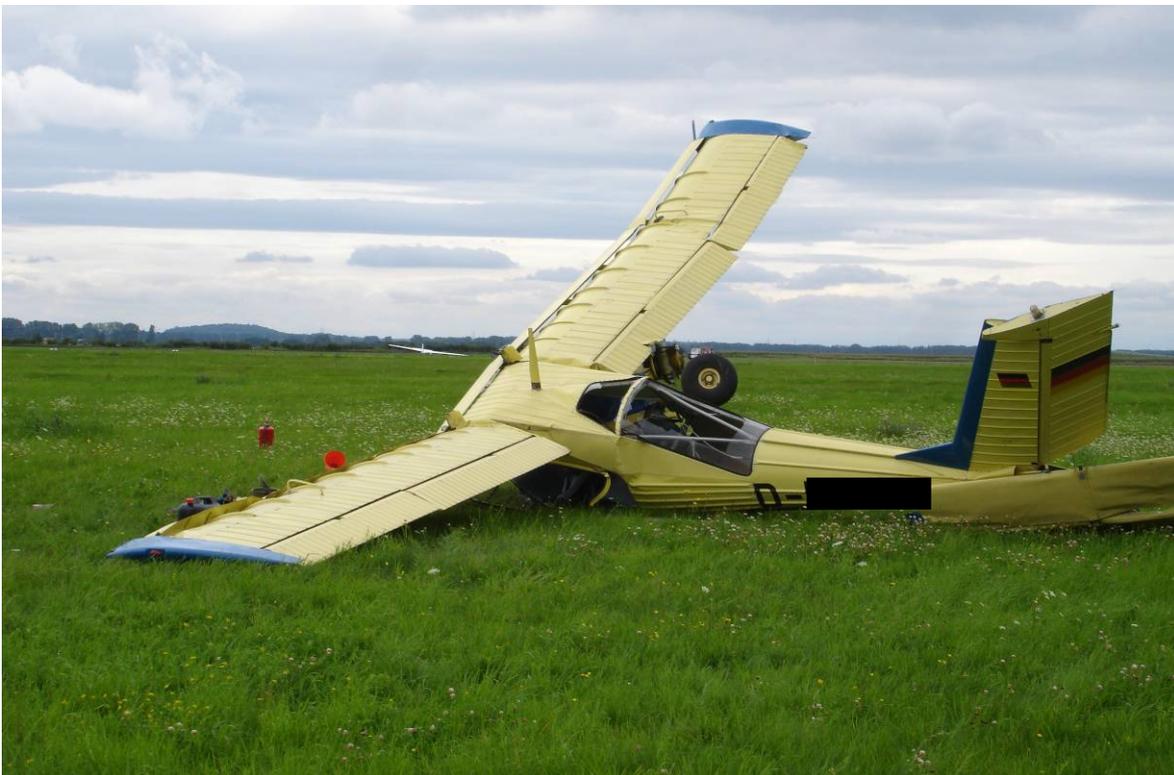
Bei einer Kontrolle des Abstellplatzes der „Wilga 35“ wurde nur eine der beiden Querruderarretierungen aufgefunden.

Unfallstelle

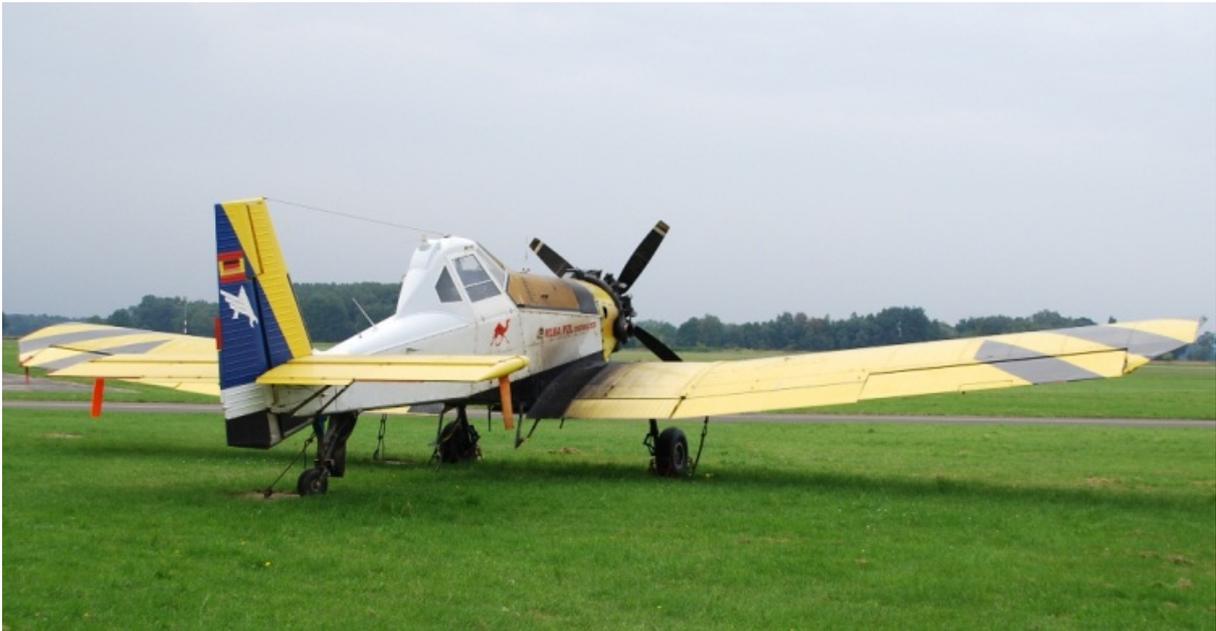
Agrarflugzeug PZL M-18A

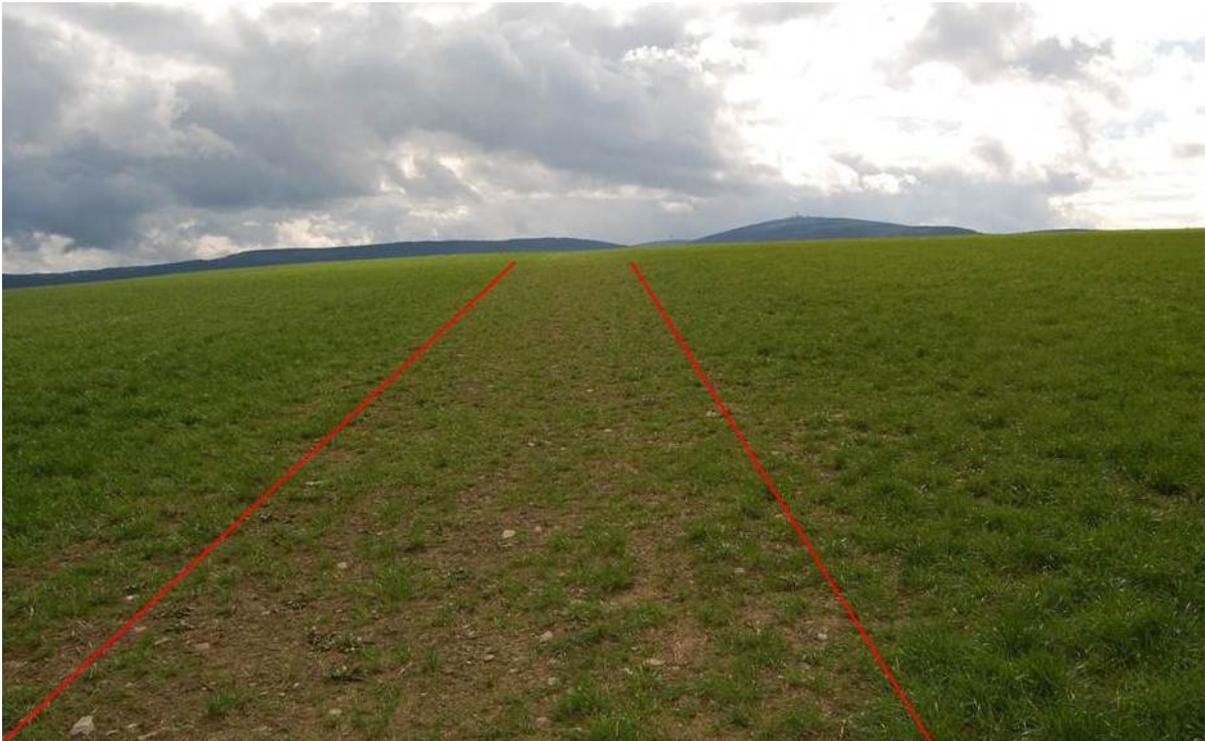
Eine Vermessung der Flugbetriebsflächen durch die BFU am 22. September 2011, übereinstimmend mit der Vermessung der zuständigen Landesluftfahrtbehörde vom 23. September 2011 ergab, dass die Startstrecke in Richtung 170° verlief. Die genutzte Bahn lag in einer Höhe zwischen 794 m AMSL und 774 m AMSL. Die ersten ca. 60 m hatten eine durchschnittliche Steigung von 2,8 %, die maximale Steigung betrug 8,1 %. Auf den folgenden ca. 100 m war die Bahn nahezu waagrecht und auf weiteren ca. 300 m betrug das durchschnittliche Gefälle 6,1 % und die maximale Neigung 10 %. Die Startbahn wurde am Ende durch einen quer verlaufenden Weg begrenzt.

Startrichtung 170°, Spuren innerhalb der roten Markierungen im ansteigenden Teil der Bahn

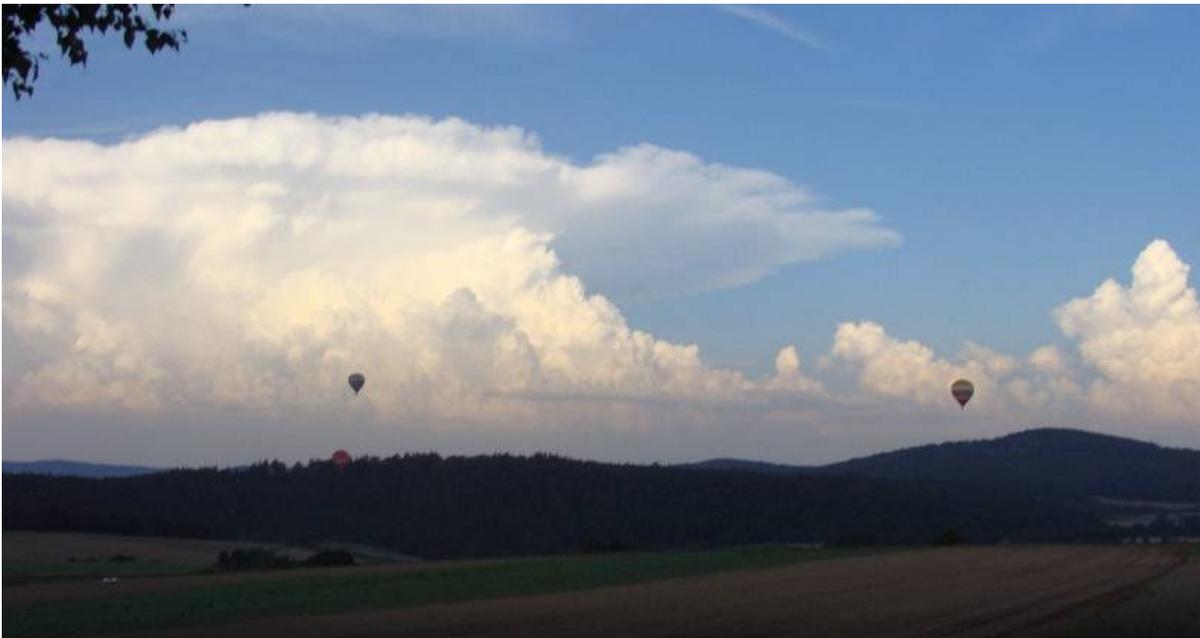
Der Ballonticker zum Vormittagsbericht der Luftfahrtberatungszentrale Nord veröffentlichte um 17:30 Uhr folgenden Bericht: Aktuell erstreckt sich eine Gewitterlinie mit Sturmböen, Hagel und Starkregen von Nordfriesland über die Elbmündung bis in das südliche Niedersachsen und verlagert sich weiter nordnordostwärts. Von Südwesten ziehen weitere Gewitter nordnordostwärts. Es laufen für den gesamten Bereich Gewitterwarnungen, die zunächst bis 20:00 Uhr gültig sind.

Wettersituation während der Ballonfahrt

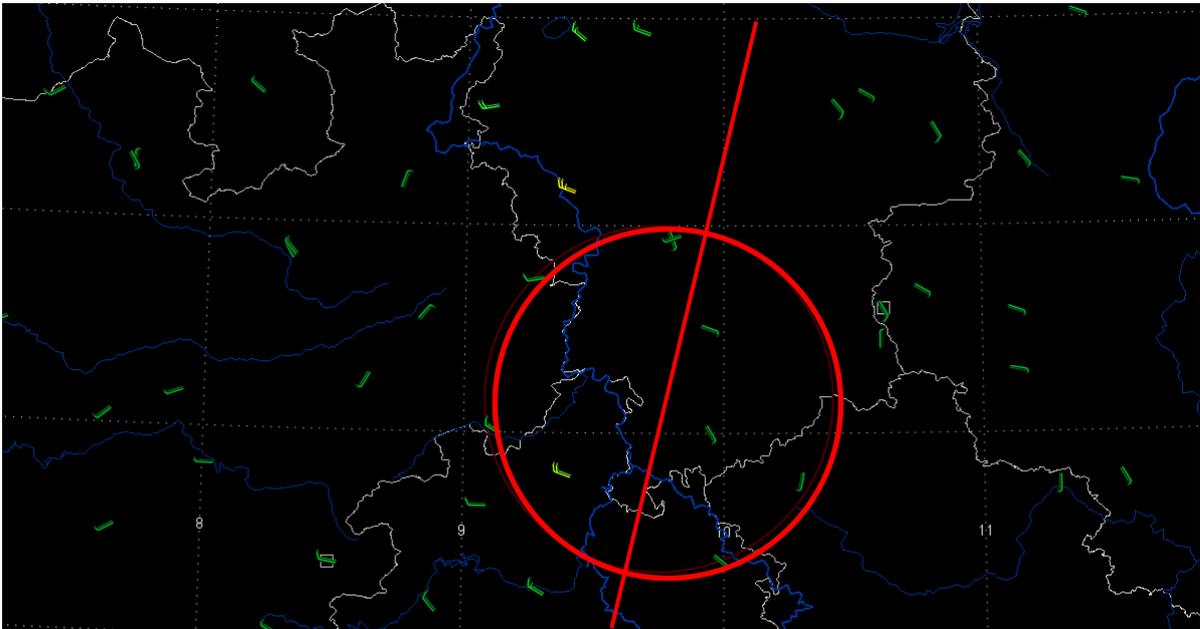
Laut DWD lag zum Unfallzeitpunkt eine trockene Konvergenzlinie zwischen Kassel und Göttingen, die sich Richtung Osten verlagerte. Vor der Konvergenz war Druckfall und nach der Passage Druckanstieg zu verzeichnen. In Kassel hatte es um 18:50 Uhr bereits auf 22 °C abgekühlt, während in Göttingen noch 31 °C gemessen wurden.

Die Konvergenzpassage war in Kassel zwischen 18:30 Uhr und 18:50 Uhr, verbunden mit Mittelwinden von 21 Knoten und Böen mit 36 Knoten und einer markanten Winddrehung von Südost auf West bis Nordwest.

Unfallgebiet und Konvergenzlinie um 19:00 Uhr - die Winddrehung und Zunahme der Windgeschwindigkeit ist an den Vektoren erkennbar.
