Bulletin

Unfälle und Störungen
beim Betrieb
ziviler Luftfahrzeuge

November 2011

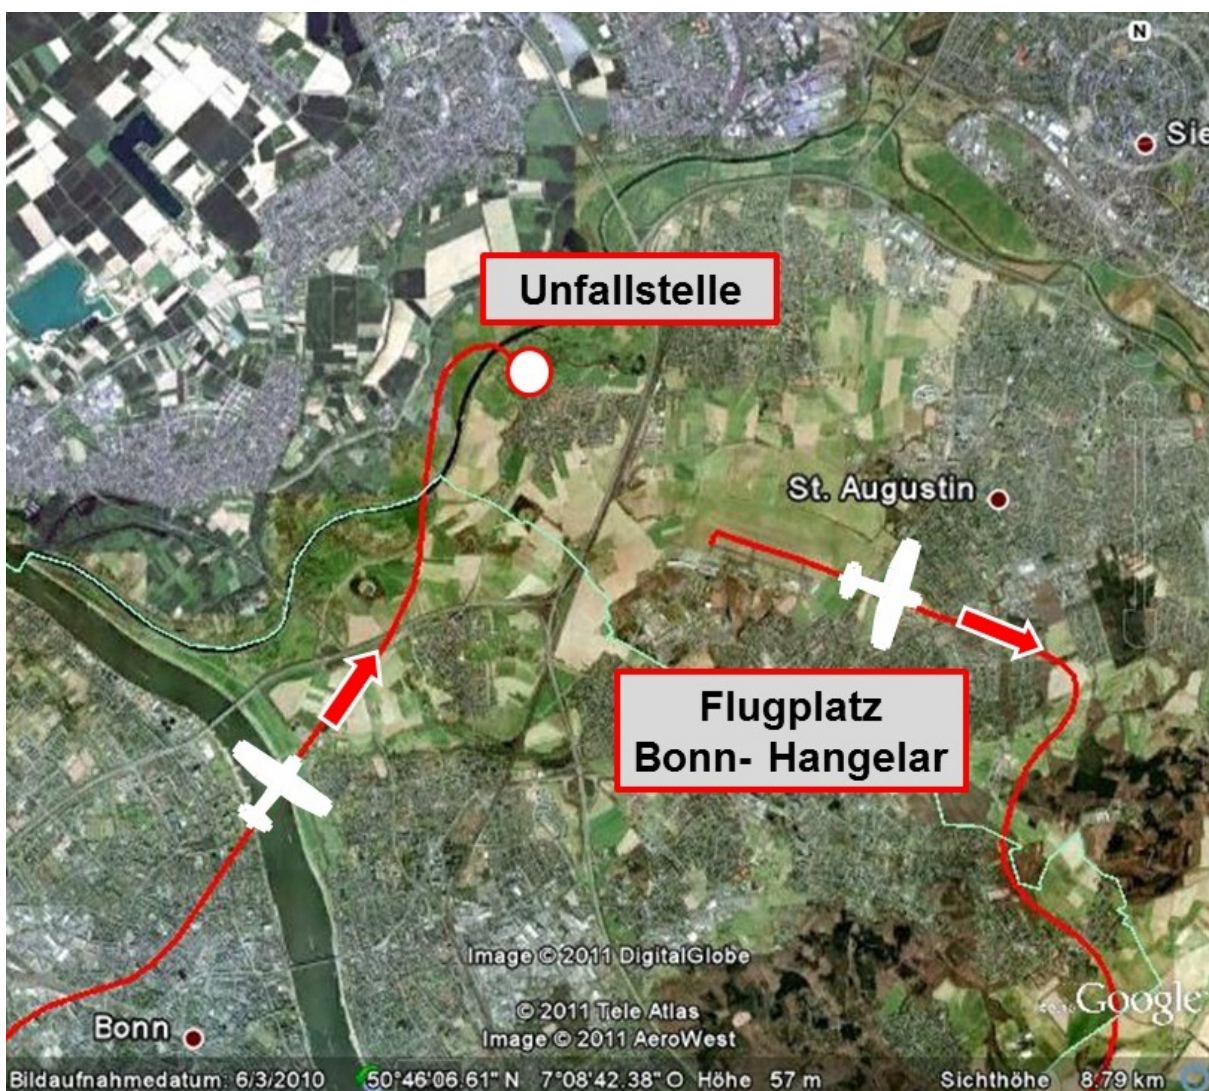
Flugweg nach GPS-Daten

Nach dem aufgezeichneten Funkverkehr in Bonn-Hangelar hat der Luftfahrzeugführer um 12:26 Uhr seine Landeabsicht per Funk mitgeteilt. Gegen 12:29 Uhr meldete er den „rechten Queranflug 11“. Die PA 28 befand sich zu diesem Zeitpunkt nicht innerhalb der regulären Platzrunde entlang der BAB 59, sondern außerhalb davon, nördlich der BAB 565. Im weiteren Verlauf überflog das Luftfahrzeug nördlich der Ortschaft Geislar den Fluss Sieg.

Kurz vor der Ortschaft Meindorf stürzte die PA 28 durch die Baumkrone einer Eiche hindurch auf eine Weide und gelangte mit abgerissenen Tragflächen in ihre Endlage.

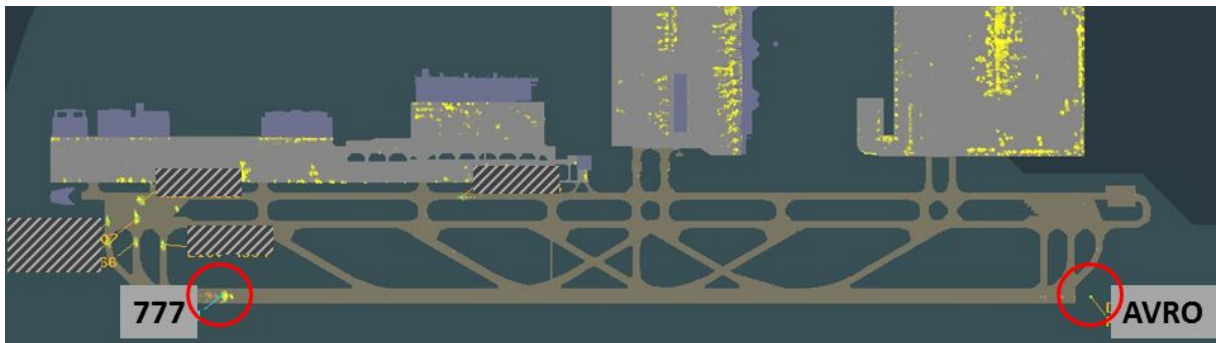
Position der Avro und weiterer Flugzeuge im Moment des Aufsetzens der B 777

Als sich die B 777 um 12:07:53 Uhr ca. 2,9 nautische Meilen (NM) vor der Schwelle der Piste 08R befand, stand nördlich der Piste an den CAT-II/III-Rollhalteorten der Rollwege B1, B2 und B3 jeweils ein Luftfahrzeug, zwei weitere standen nördlich davon. Ein weiteres Flugzeug rollte auf dem Rollweg S in westliche Richtung. Ein Flugzeug BAe Avro rollte zur gleichen Zeit über den High Speed Taxiway B4 auf die Piste 08R und begann etwa 20 Sekunden später den Startlauf. Zu diesem Zeitpunkt war die B 777 ca. 2,1 NM vor der Landebahnschwelle in einer Höhe von etwa 700 ft AGL. Die B 777 überflog um 12:09:09 Uhr die Schwelle der Piste 08R in einer Höhe von 40 ft. Sechs Sekunden danach überflog die BAe Avro das Ende der Piste in ca. 380 ft Höhe. Um 12:09:29 Uhr überflog die BAe Avro die Landekurssendeantenne des Instrumentenlandesystems (ILS) der Piste 08R in 740 ft.

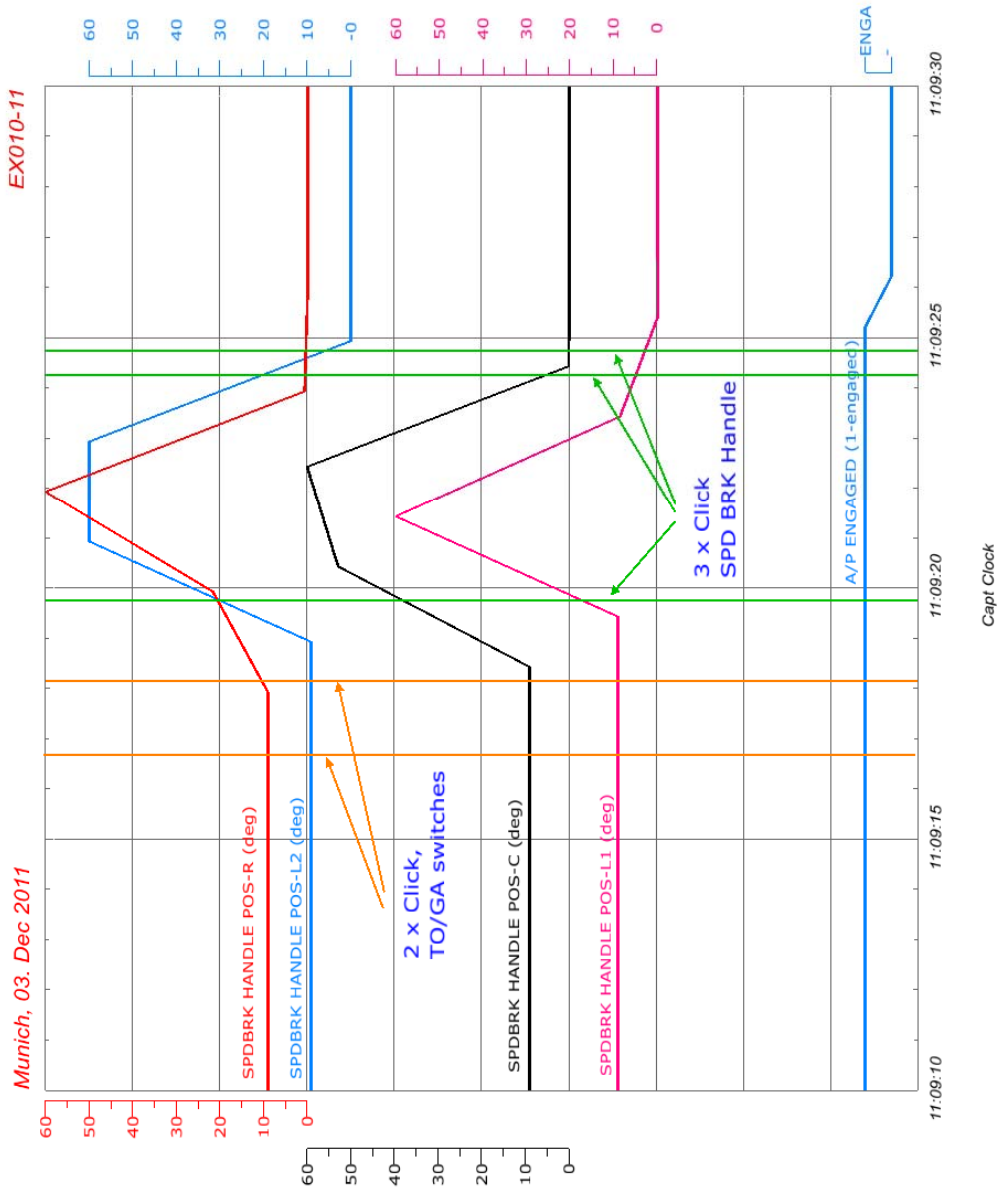
Anlage 2

B 777 Runway Excursion
