# Bulletin

Unfälle und Störungen  
beim Betrieb  
ziviler Luftfahrzeuge

September 2016

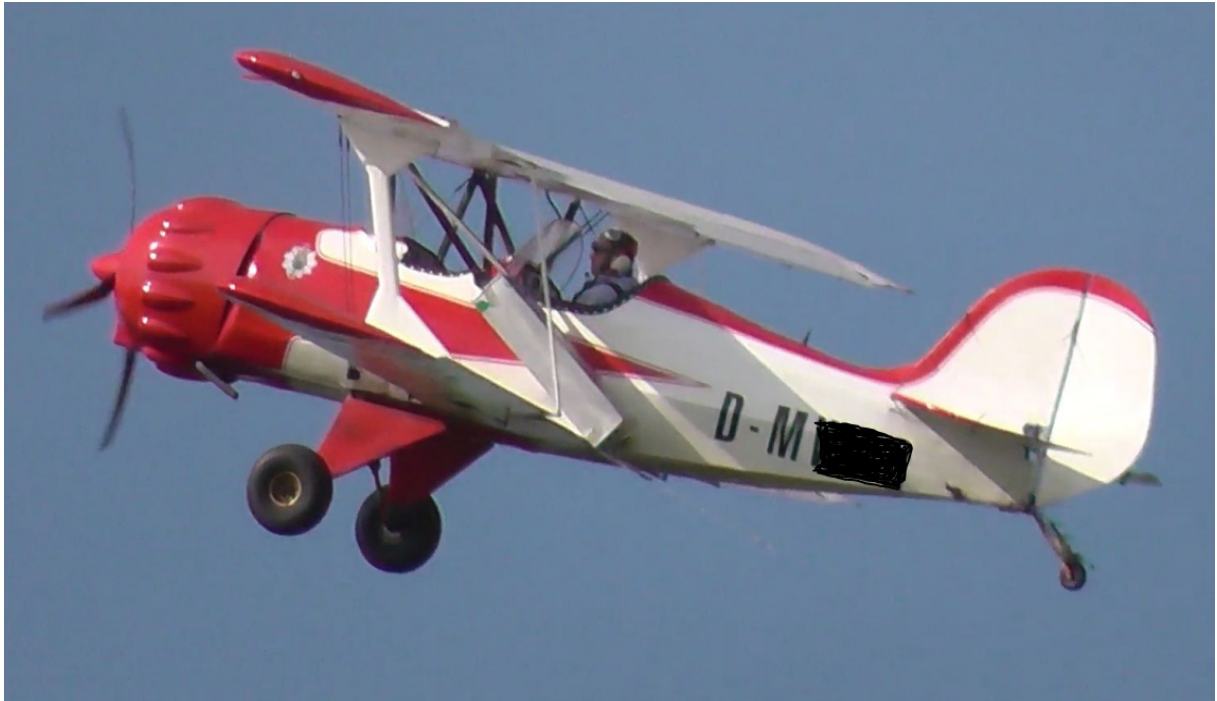
Der angegurte Pilot wenige Sekunden vor dem Strömungsabriss, die Lage des silberfarbenen „Bonbonabwurfbehälters“ ist deutlich zu erkennen

Im Rahmen der Untersuchung war der Widerstand des „Bonbonabwurfbehälters“ bei einem angenommenen Widerstandsbeiwert von  $C_w = 1$  mit 68 N durch die Experten des Deutschen Zentrums für Luft- und Raumfahrt (DLR) errechnet worden.

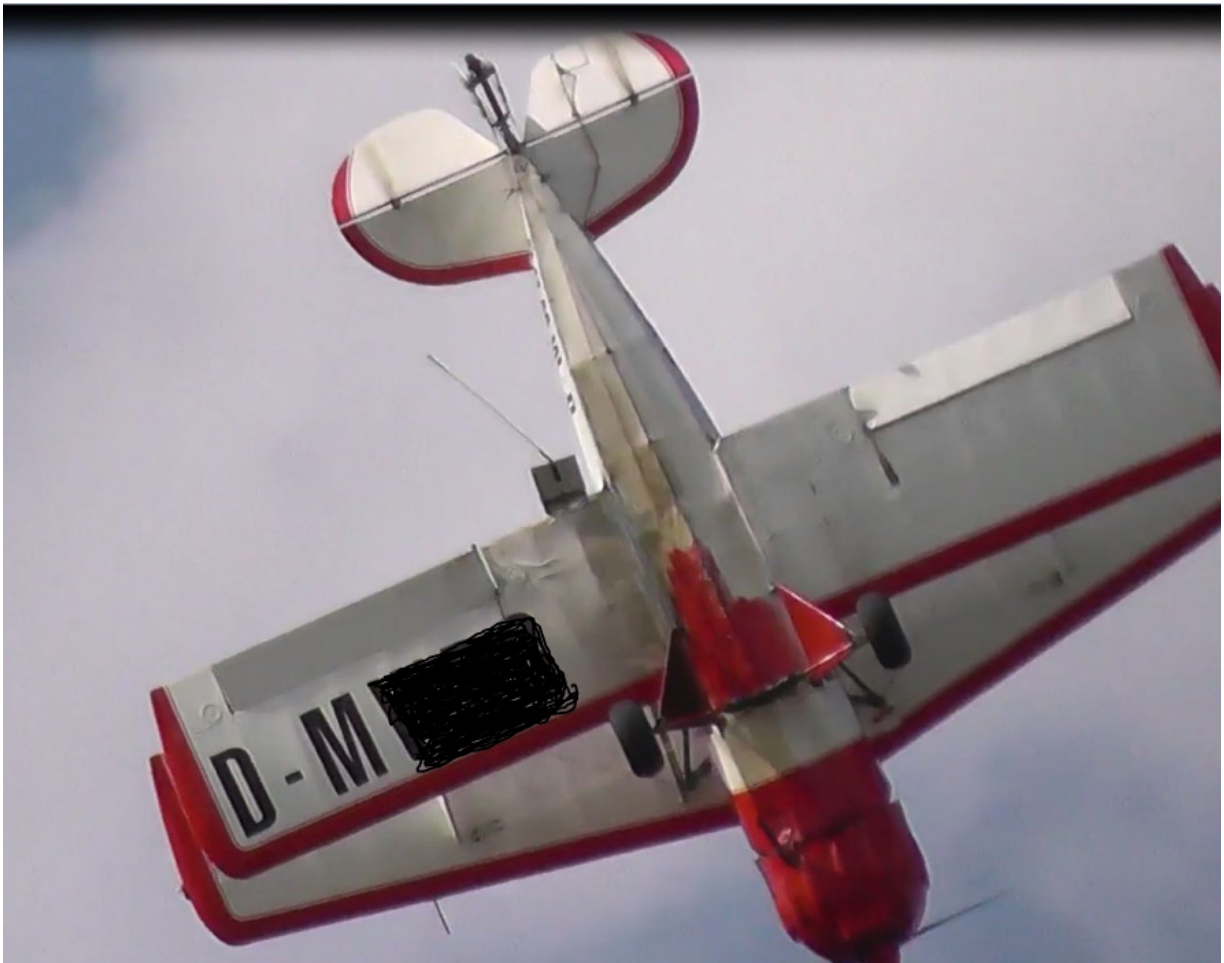
Das UL mit gezogenem Höhenruder und dem Querruderausschlag nach rechts

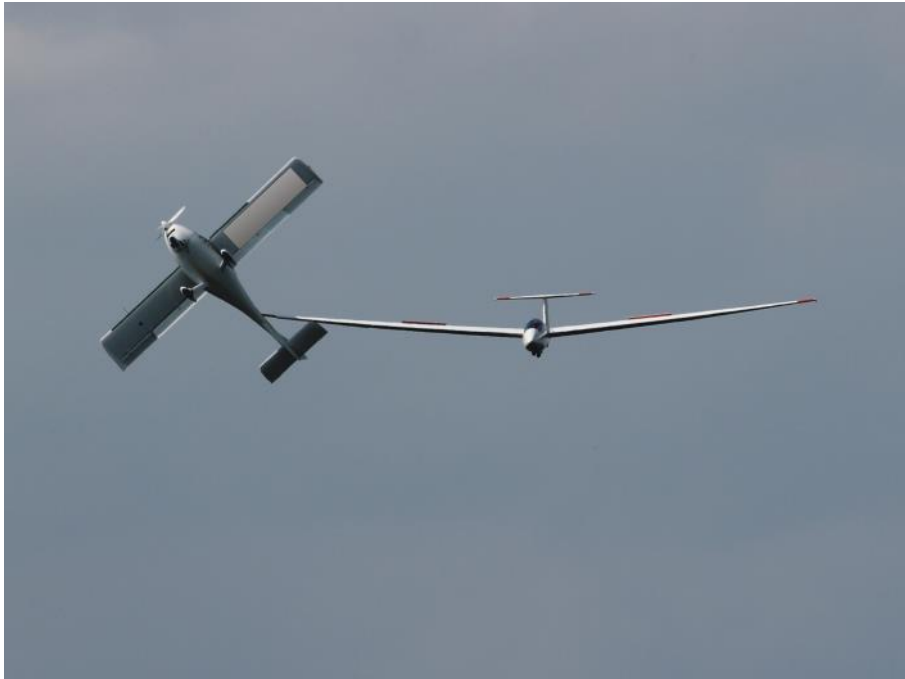
Kollision UL mit Segelflugzeug

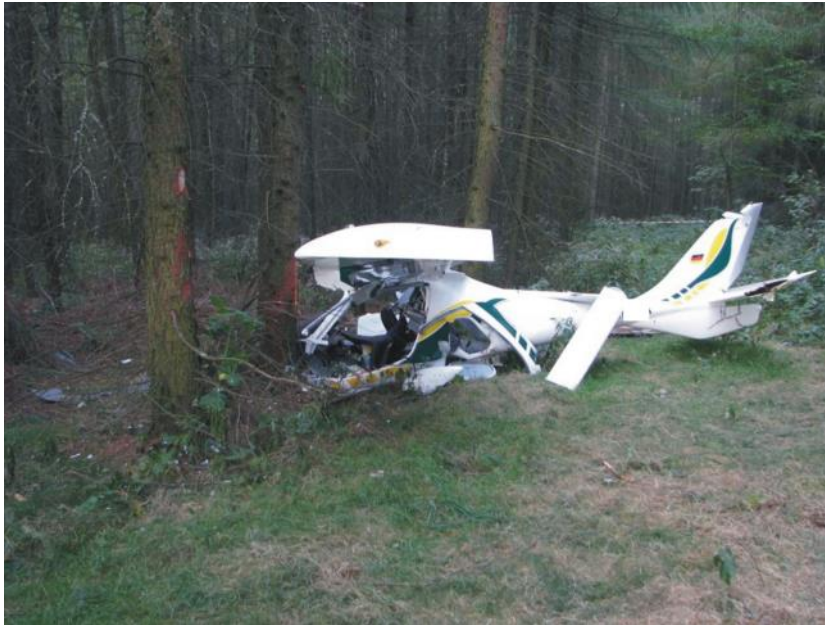
Unfallstelle UL

Das UL lag in einer Waldschneise, in Verlängerung der Landebahn, etwa 200 m vor der Schwelle 11. Der Rumpf zeigte etwa in Richtung 200°.

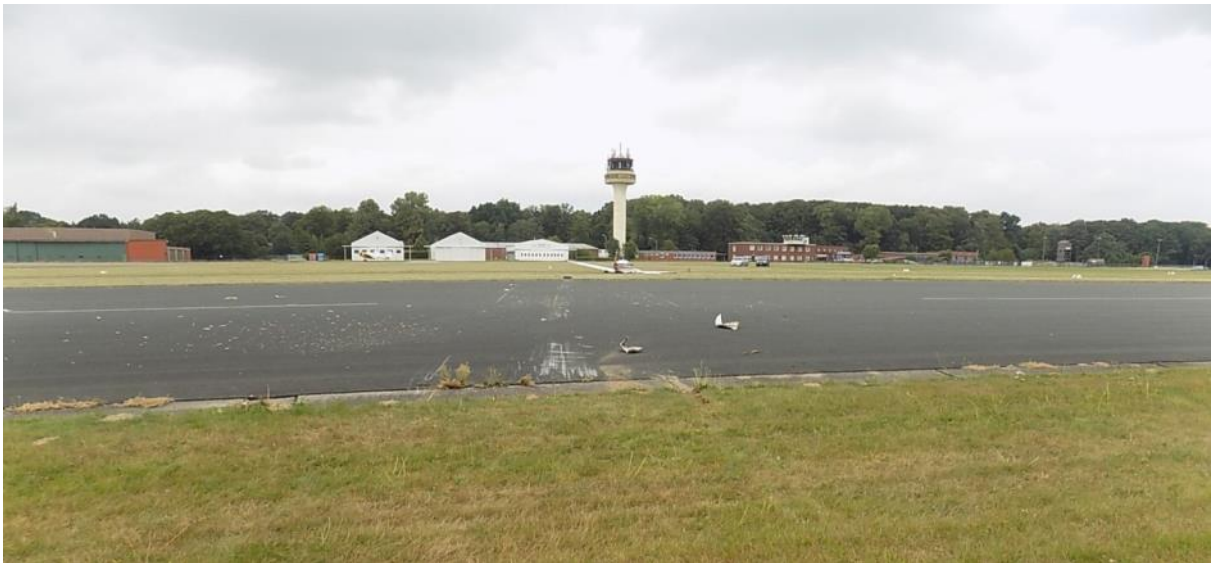
Unfallstelle Blickrichtung Nord

Das Luftfahrzeug lag ca. 30 m nördlich der Asphaltpiste 26 im Bereich der Graspiste. Der Rumpf zeigte in Richtung ca. 020°.

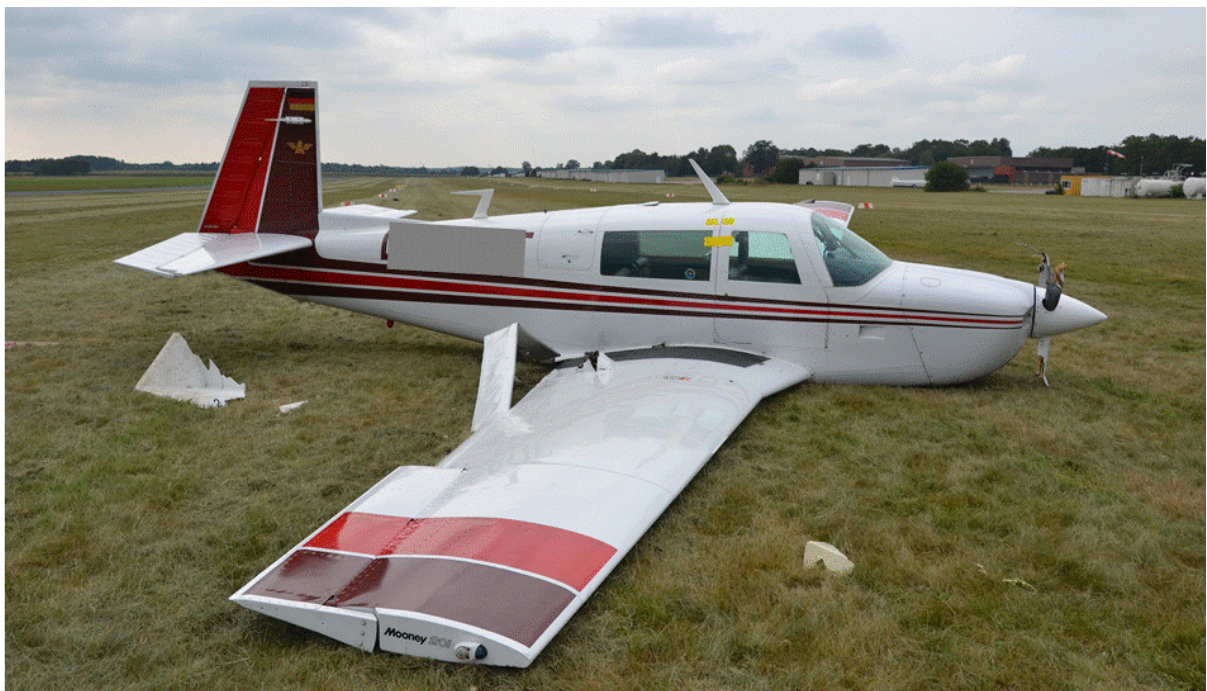
Unfallstelle

Die erste Berührung des Luftfahrzeuges fand mit den Fahrwerken im Gras, unmittelbar vor der Asphaltpiste, statt.

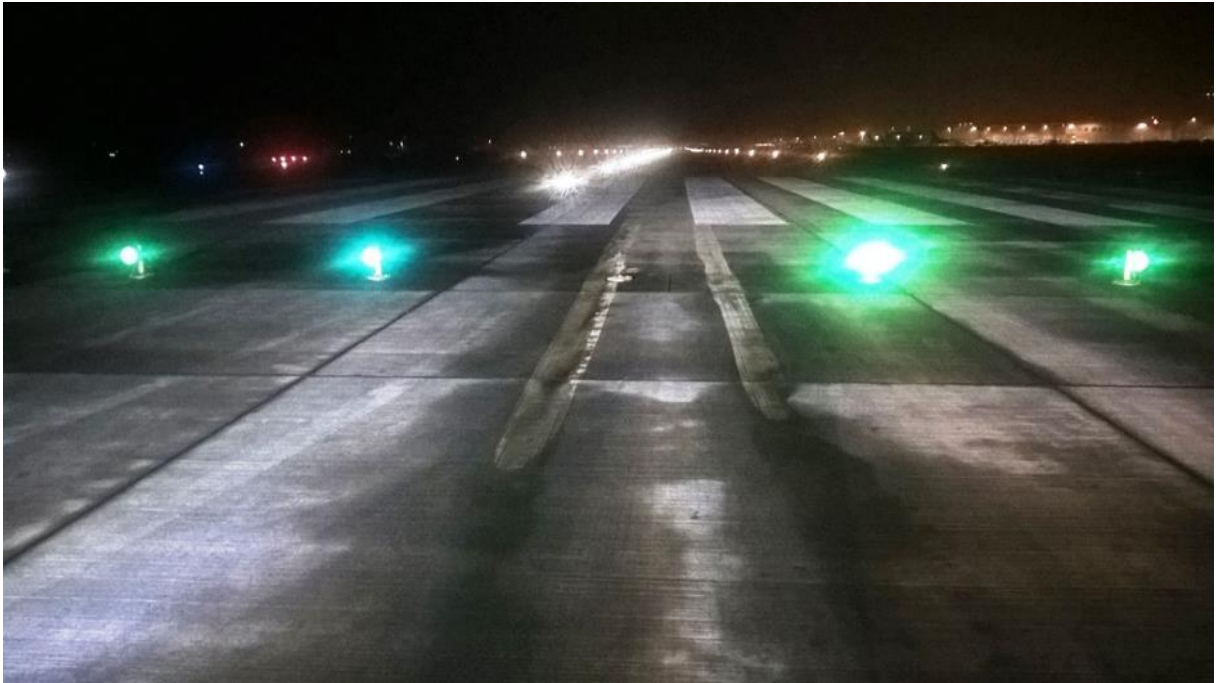
Aufsetzspuren des rechten Hauptfahrwerks

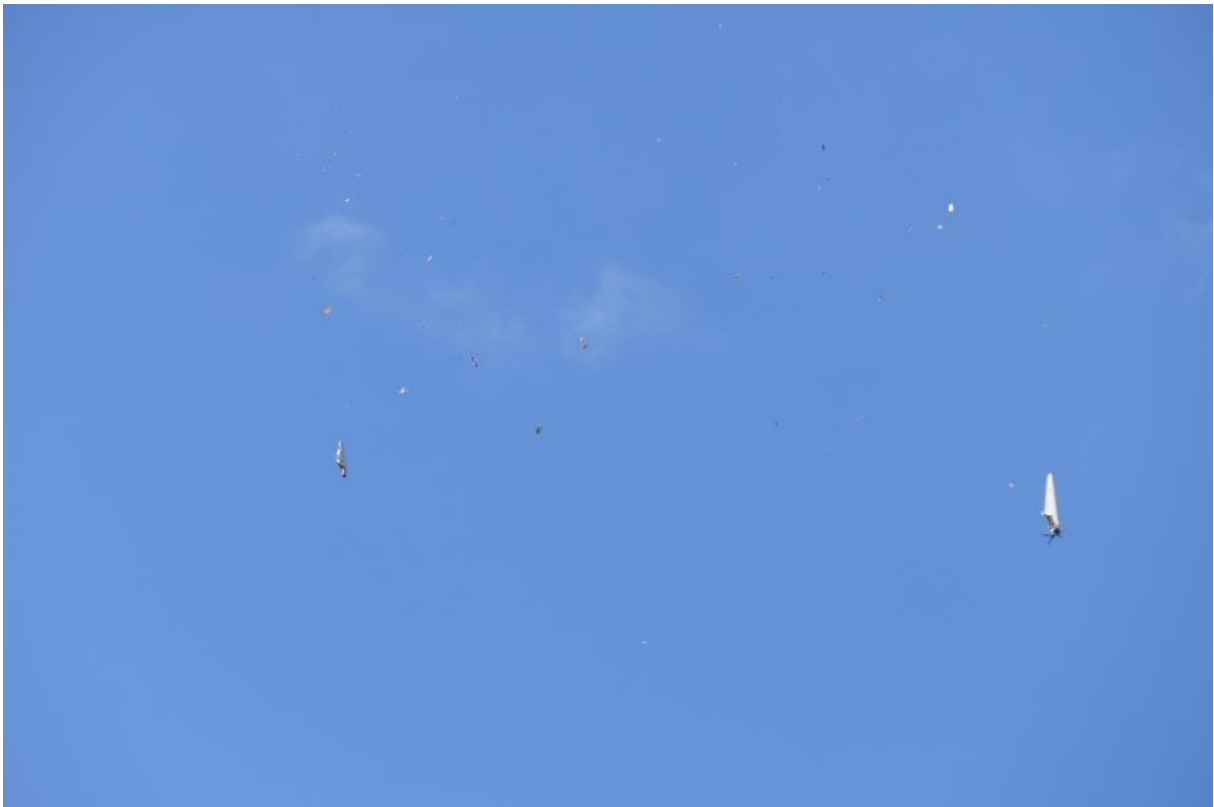
Der mitgeführte automatische Rettungsfallschirm des Piloten öffnete sich selbstständig und der Pilot landete in einem nördlich des Flugplatzes gelegenen Waldstück. Die Wrackteile des Luftfahrzeuges fielen ebenfalls in den Wald.

Fallende Wrackteile
