Untersuchungsbericht

AX001-0/04
November 2005

Art des Ereignisses: Unfall
Datum: 05. Januar 2004
Ort: Verkehrsflughafen München
Luftfahrzeug: Verkehrsflugzeug
Hersteller / Muster: Fokker Aircraft B.V. / F28 Mk0070
Personenschaden: drei Personen leicht verletzt
Sachschaden: Luftfahrzeug schwer beschädigt
Drittschaden: Flurschaden
Informationsquelle: Untersuchung durch BFU

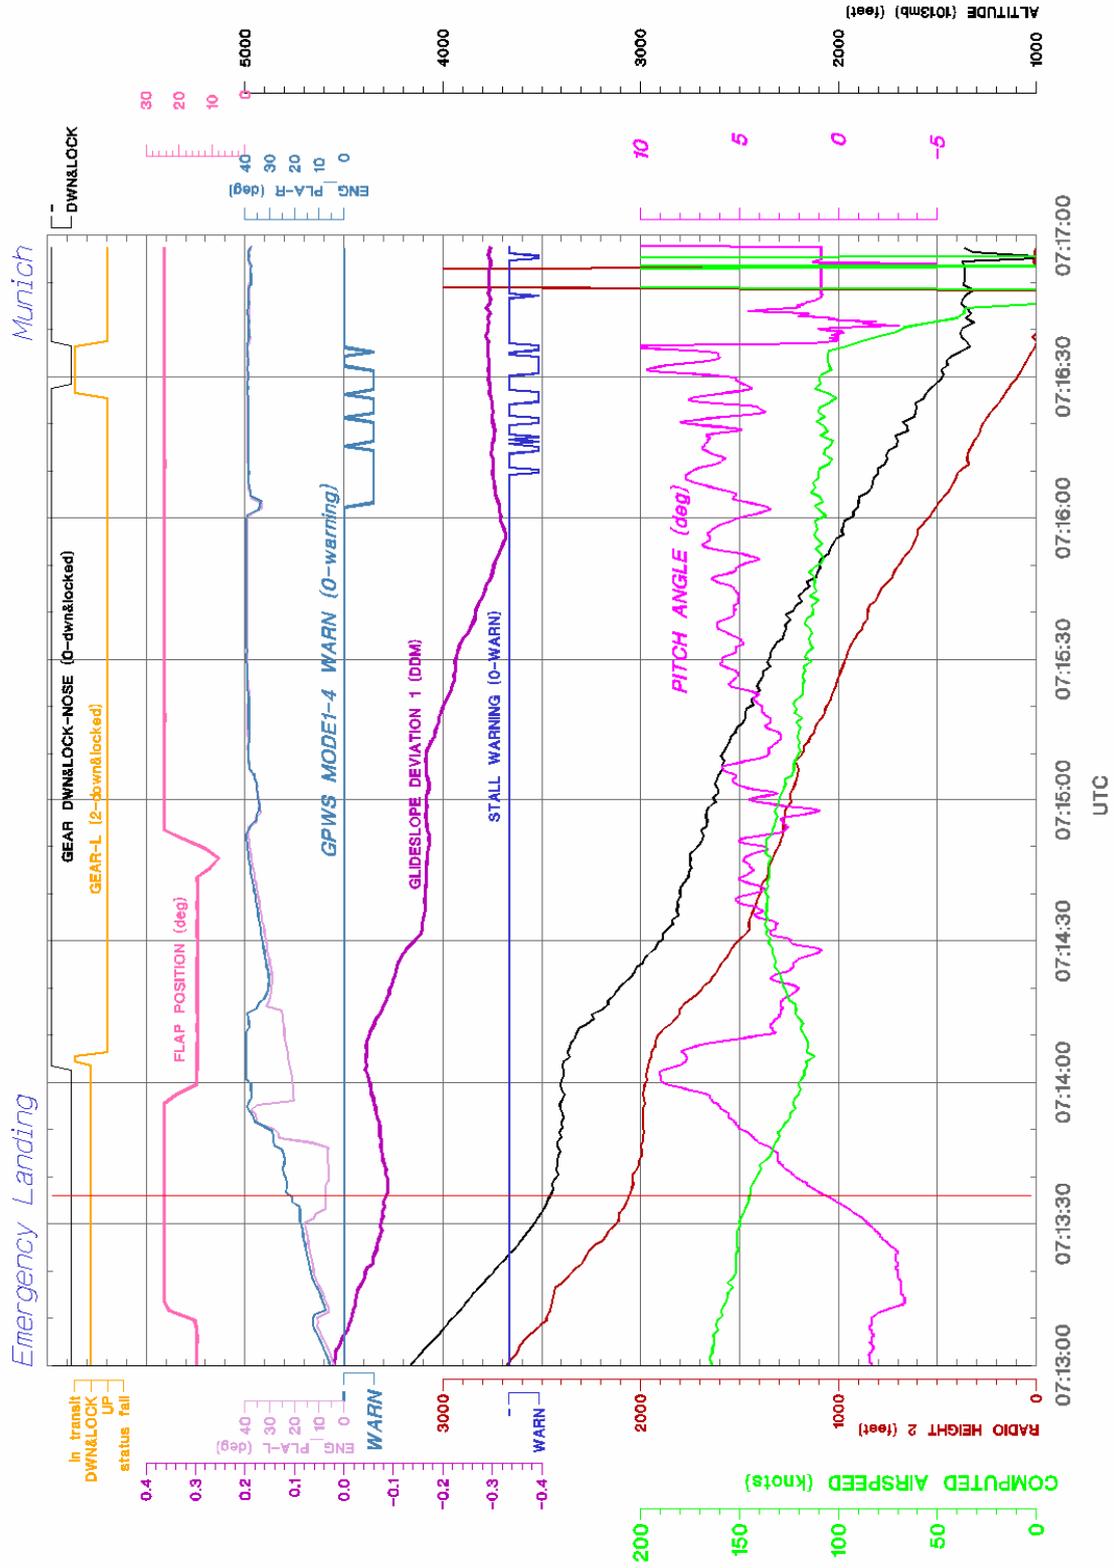
Anlage 5: Notlandung (Zeiten in UTC)

Die aus dem Bodenkontakt der Flugzeugstruktur resultierende Beschleunigung von +2,6 g wirkte nur Bruchteile einer Sekunde. Sie hatte bei den Insassen keine Verletzungsfolgen. Unebenheiten des Geländes und die Verzögerung des Flugzeugrumpfes führten über die Beanspruchung der Flugzeugstruktur bei drei Insassen zu leichteren Verletzungen und zu den Beschädigungen der Armlehnen. Da es in der Kabine an den Sitzen und Gurten zu keinen weiteren Schäden gekommen
