# Untersuchungsbericht

Art des Ereignisses:	Unfall
Datum:	28. Mai 2012
Ort:	Parchim
Luftfahrzeug:	Flugzeug
Hersteller / Muster:	Diamond / DA 42 Twin Star
Personenschaden:	Pilot und ein Fluggast schwer verletzt zwei Fluggäste tödlich verletzt
Sachschaden:	Luftfahrzeug zerstört
Drittschaden:	Flurschaden
Aktenzeichen:	BFU CX009-12

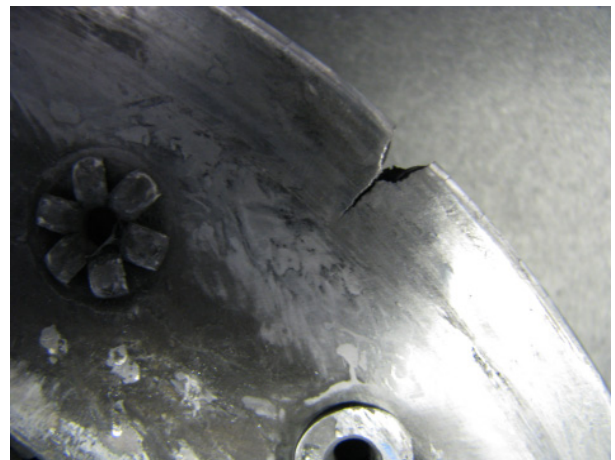
Das Triebwerk wurde durch die BFU beim Hersteller weiter untersucht. Nach der Demontage des Getriebes wurde festgestellt, dass sich im Getriebegehäuse eine größere Menge faserartigen Materials befand. Die Reibscheibe war fast vollständig verschlissen. An den Rändern der Reibscheibe zeigten sich Einrisse. Auf dem Abschlussdeckel der Getriebeeingangswelle waren Spuren einer offensichtlich an der Welle ausgetretenen Flüssigkeit ersichtlich. Außerdem war auf dem Deckel eine Schleifspur zu erkennen, die ebenfalls auf der Innenseite sichtbar war. Weitere Untersuchungen an dem Wellendichtring zeigten unterschiedliche Riefen auf der Dichtungsfläche.

Innenseite Abschlussdeckel mit Schleifspur
