Untersuchungsbericht

CX003-0/05
April 2006

Art des Ereignisses:	Unfall
Datum:	02. Juni 2005
Ort:	Frankfurt-Sindlingen
Luftfahrzeug:	Heißluft-Luftschiff
Hersteller / Muster:	Lindstrand / LBL HS 110
Personenschaden:	ohne Verletzte
Sachschaden:	Luftfahrzeug schwer beschädigt
Drittschaden:	keiner
Informationsquelle:	Untersuchung durch BFU

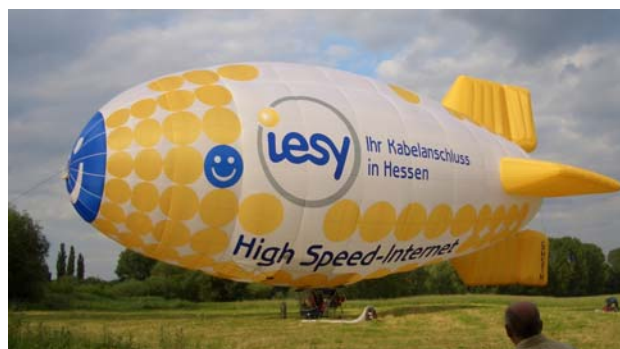
Die Luftschiffhülle war im Bereich der Leitwerke an der linken Schiffsseite über mehrere Bahnen quer und längs aufgeplatzt. Außerdem war der innere linke Belüftungsschlauch aufgerissen. Es bildete

sich eine große dreieckige Öffnung am Heck des Luftschiffes und innerhalb kurzer Zeit verlor die Hülle erheblich an Volumen und Tragkraft. Es entstand neben dem schweren Schaden am Luftfahrzeug kein weiterer Personen- oder Sachschaden.

Die Luftschiffhülle war im Bereich des linken Leitwerks in der Höhe über sieben Bahnen und in der Breite über zwei Bahnen aufgerissen worden.

Der senkrechte Riss über 7 Bahnen befand sich in dem Bahnbereich, in dem auch die linke Flosse eingearbeitet war. Der waagrechte Riss verlief oberhalb der linken Flosse. Beide Risse verliefen entlang der Lastgurte. Die Nähte waren intakt.

Der Belüftungsschlauch war entlang der Naht zur linken Flosse über eine Länge von mehr als 2 m aufgerissen.

Die Vernähung des Hüllenmaterials wies deutliche Mängel auf.

Der Strukturverband der Ballonhülle wurde durch mangelhafte Vernähung bei der Fertigung der Ballonhülle, der teilweise unterbrochenen Lastbandverläufe und der ungeeigneten Positionierung von Durchlaufösen in seiner Festigkeit deutlich geschwächt. Ein Strukturversagen nach entsprechender Betriebszeit oder hoher Betriebsbelastung war damit vorprogrammiert.

Begünstigt wurde das Strukturversagen durch eine mangelhafte Verarbeitung der Luftschiffhülle und durch Bauabweichungen bei der Herstellung des Musters.
