Untersuchungsbericht

3X125-0/06
Mai 2007

Art des Ereignisses:	Unfall
Datum:	19. August 2006
Ort:	Riedheim
Luftfahrzeug:	Heißluftballon
Hersteller / Muster:	Schröder / Fire G
Personenschaden:	7 Personen leicht verletzt
Sachschaden:	Luftfahrzeug schwer beschädigt
Drittschaden:	Freileitung beschädigt
Informationsquelle:	Untersuchung durch BFU

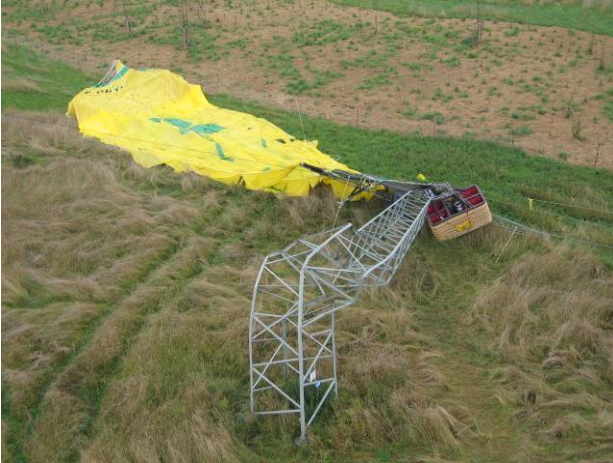
Ca. 5 km vom Startplatz entfernt setzte der Heißluftballon in einem Maisfeld hart auf. Der Ballonkorb kippte sofort um und der Pilot sowie ein Fahrgast fielen aus dem Korb und wurden dabei leicht verletzt. Nach kurzem Schleifen erhob sich der nun führungslose Heißluftballon erneut mit fünf Fahrgästen an Bord und kollidierte anschließend mit einer 110-kV-Überlandleitung. Infolge der Kollision kam es zur Lichtbogenbildung und ein Gittermast der Leitung knickte um. Der Ballonkorb mit den Insassen kam dabei zwischen den abgeschalteten Leitungen in seine Endlage. Nach einem Versuch des Energiebetreibers, die Stromleitung um 19:40 Uhr wieder zuzuschalten, gab es erneut Lichtbogenbildung im Bereich der Brenneranlage. Alle noch im Korb verbliebenen Passagiere verließen kurz danach leicht verletzt den Ballonkorb.
