Untersuchungsbericht

3X073-1-2/03
März 2004

Art des Ereignisses:	Unfall
Datum:	24. Mai 2003
Ort:	Riesa-Canitz
Luftfahrzeug:	1. Flugzeug 2. Segelflugzeug
Hersteller / Muster:	1. PZL-Warschau PZL104 „Wilga35A“ 2. PZL-Bielsko / SZD38 A „Jantar 1“
Personen- schaden:	1. zwei Personen tödlich verletzt 2. eine Person schwer verletzt
Sachschaden:	Luftfahrzeuge zerstört
Drittsschaden:	geringer Flurschaden
Informationsquelle:	Untersuchung durch BFU

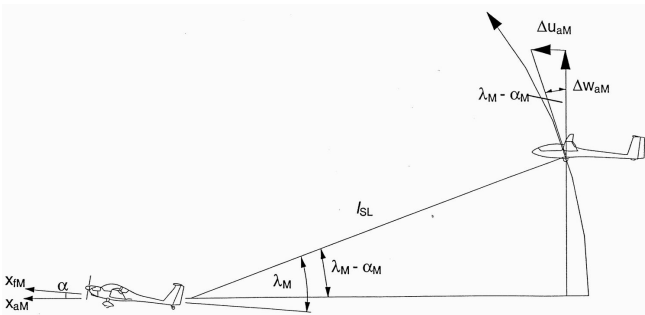
Abb. 2.5: Längsbeschleunigung infolge vertikaler Relativbewegung bei konstanter Seillänge

Bei den Flugversuchen wurden deutliche Geschwindigkeitsdifferenzen (bis zu 30 km/h) zwischen den beiden Luftfahrzeugen gemessen, die sich innerhalb kurzer Zeit ergaben. Damit verbunden war ein starker Anstieg der Seilkraft und eine veränderte resultierende Längsbeschleunigung auf das Segelflugzeug. Bei Versuchen zum dynamischen Übersteigen mit einer

„schweren“ Schleppmaschine (DO 27) und einem Segelflugzeug mit Bodenkupplung stieg die Seilkraft trotz gedrücktem Höhenruder kontinuierlich, bis zum Ausklinken oder dem Erreichen der Bruchlast der Sollbruchstelle. Es wird vom Verfasser der Studienarbeit eingeschätzt, dass mit dem Anwachsen der Seilkraft die Längsbeschleunigungen eines Segelflugzeuges ähnliche Werte erreichen kann, wie in der Beschleunigungsphase eines Windenstarts. Die deutlichen Nickwinkeländerungen des Schleppflugzeuges dokumentieren anschaulich, wie sich das Übersteigen von Segelflugzeugen, die an der Bug- oder Bodenkupplung geschleppt wurden, auswirken kann.
