# Untersuchungsbericht

3X172-0/06  
Juli 2009

Art des Ereignisses:	Unfall
Datum:	13. Oktober 2006
Ort:	nahe Dolsenhain (Sachsen)
Luftfahrzeug:	Flugzeug
Hersteller / Muster:	Piper Aircraft Corp. / PA28-140
Personenschaden:	zwei Insassen tödlich verletzt
Sachschaden:	Luftfahrzeug zerstört
Drittschaden:	Flurschaden
Informationsquelle:	Untersuchung durch BFU

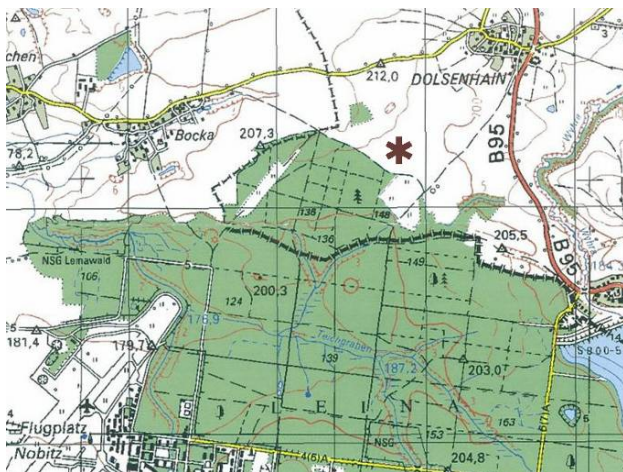
Um 19:48 Uhr meldete ein Jäger telefonisch bei der Polizei den Absturz eines Kleinflugzeuges auf einem Feld nahe Dolsenhain (Sachsen) in Richtung Flugplatz Altenburg (Thüringen).

Nach Aussage des Jägers war das Flugzeug, dessen Positionslichter er deutlich erkennen konnte, in einer lateralen Entfernung von ungefähr 500 Metern mit leichter Querlage aus dem Dunst herausgekommen und für kurze Zeit mit gleich bleibendem Motorengeräusch in einer Höhe von 15 bis 20 Metern über dem Boden geflogen, bevor es auf dem Feld aufschlug, explodierte und brannte.
