# Untersuchungsbericht

3X018-0/07  
Mai 2007

Art des Ereignisses:	Unfall
Datum:	19. März 2007
Ort:	Rendsburg-Schachtholm
Luftfahrzeug:	Flugzeug
Hersteller / Muster:	Beech Aircraft Corp. / BE24R
Personenschaden:	Insasse tödlich verletzt
Sachschaden:	Luftfahrzeug zerstört
Drittschaden:	Flurschaden
Informationsquelle:	Untersuchung durch BFU

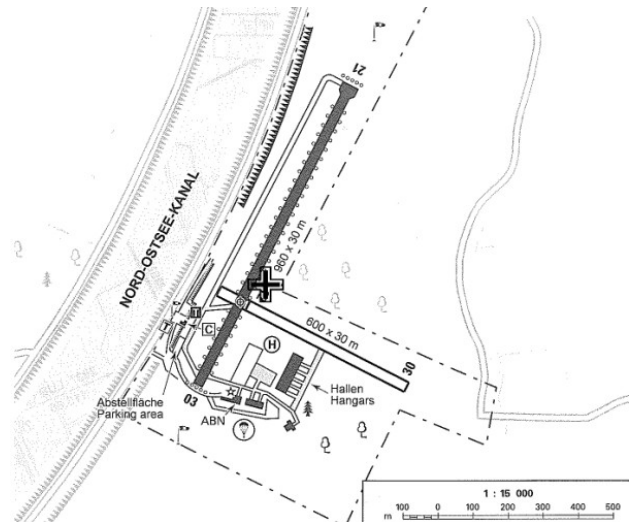
Der Verkehrslandeplatz Rendsburg-Schachtholm liegt 5,4 NM südsüdwestlich der Stadt Rendsburg unmittelbar an der südlichen Seite des Nord-Ostsee-Kanals. Am Tag des Ereignisses war die Piste 21 in Betrieb.

Die Aufschlagstelle befand sich nahe der sich kreuzenden Pisten (⊕) auf dem Flugplatz. Das Luftfahrzeug war in viele kleine Teile zerborsten und die Trümmerteile lagen in einem Umkreis von ca. 120 m verstreut. Die größten Wrackteile waren Triebwerk und Leitwerk.
