Untersuchungsbericht

3X115-0/08
Januar 2009

Identifikation

Art des Ereignisses: Unfall
Datum: 03. August 2008
Ort: nahe Büsum
Luftfahrzeug: Ultraleichtflugzeug
Hersteller / Muster: Evektor Aerotechnik a.s./ Eurostar EV97
Personenschaden: zwei Personen tödlich verletzt
Sachschaden: Luftfahrzeug zerstört
Drittsschaden: keiner
Informationsquelle: Untersuchung durch BFU

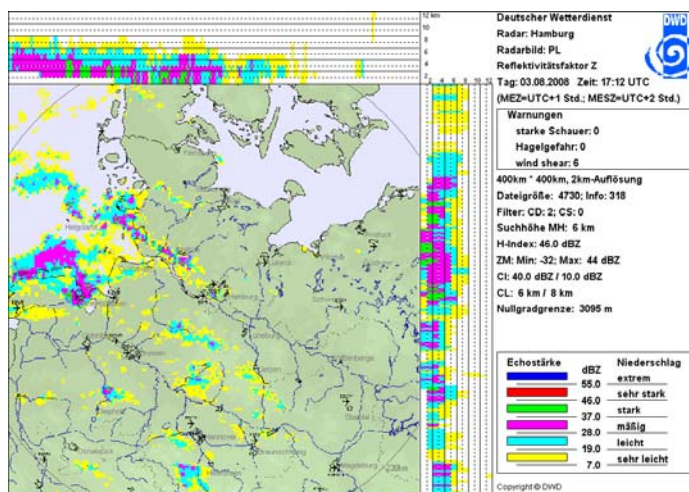
Während am Startort auf der Insel Sylt zum Startzeitpunkt noch störungsfreie Flugwetterbedingungen herrschten, trat im Seegebiet westlich von Büsum im Zusammenhang mit eingelagerter Quellbewölkung (EMBD CB) mäßiger bis starker Regen auf. Aufgrund des Niederschlags und der zunehmenden Luftfeuchtigkeit muss davon ausgegangen werden, dass es insbesondere über dem Meer gebietsweise dunstig war.

Die horizontale Sichtweite am Boden ging, je nach Intensität des Niederschlags, auf etwa 7 km bis 3 km zurück und dürfte im Starkniederschlag zumindest stellenweise nur bei etwa 1 km bis 3 km gelegen haben.
