# Untersuchungsbericht

Art des Ereignisses:	Schwere Störung
Datum:	06. April 2011
Ort:	nahe Meinerzhagen
Luftfahrzeug:	Flugzeug
Hersteller / Muster:	Avions Pierre Robin / HR 200/100
Personenschaden:	keiner
Sachschaden:	Luftfahrzeug leicht beschädigt
Drittschaden:	durchtrenntes Erdseil einer Hochspannungs-Freileitung
Informationsquelle:	Untersuchung durch Beauftragte der BFU
Aktenzeichen:	BFU 9X999-99

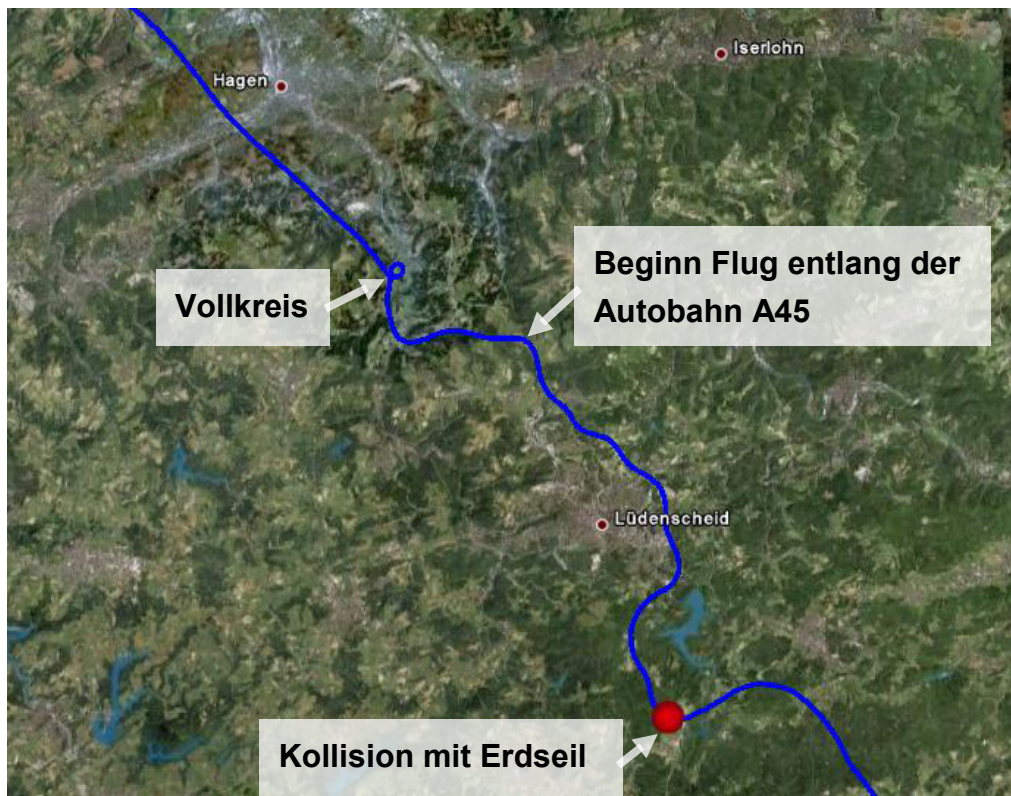
Flugverlauf (Ausschnitt)

Nördlich von Meinerzhagen kollidierte das Flugzeug um 09:18 Uhr mit dem Erdseil einer Freileitung und durchtrennte dieses. Die Höhe des Erdseiles war an dieser Stelle ca. 36 m (ca. 120 ft) über der Fahrbahn der Autobahn. Nach der Kollision mit dem Hindernis entschied sich der Pilot über die Wolkendecke zu steigen. Der Weiterflug erfolgte nach Angabe des Piloten in ca. 3 500 ft AMSL.
