Bulletin

Januar 2004

Unfälle und schwere Störungen beim Betrieb ziviler Luftfahrzeuge

Bundesstelle für
Flugunfalluntersuchung

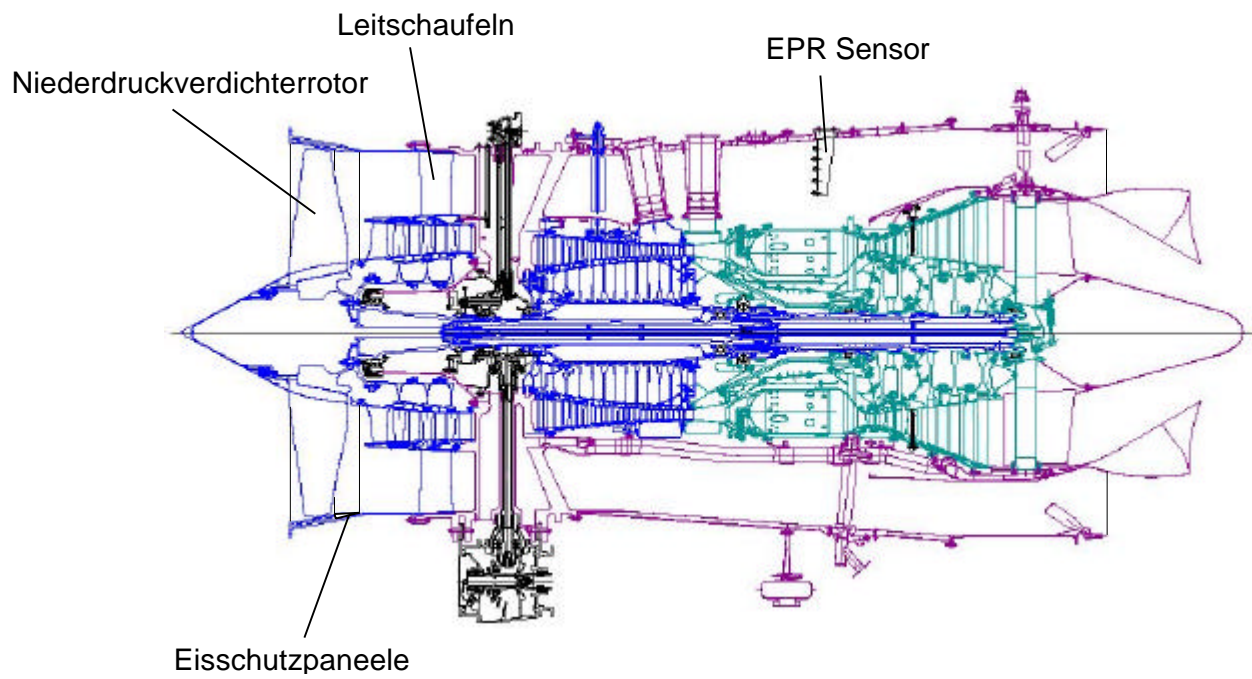
Bild 2: Tay 620-15 Triebwerk

Zwischen dem Niederdruckverdichterroter (Fan) und den Leitschaufeln sind im Einlauf des Triebwerkgehäuses so genannte Eisschutzpaneele geklebt. Sie dienen dem Schutz des Triebwerkgehäuses vor Beschädigungen durch eingesaugtes Eis. (siehe Anlage, Bild 2)
