Bulletin

Juli 2004

Unfälle und schwere Störungen beim Betrieb ziviler Luftfahrzeuge

Bundesstelle für
Flugunfalluntersuchung

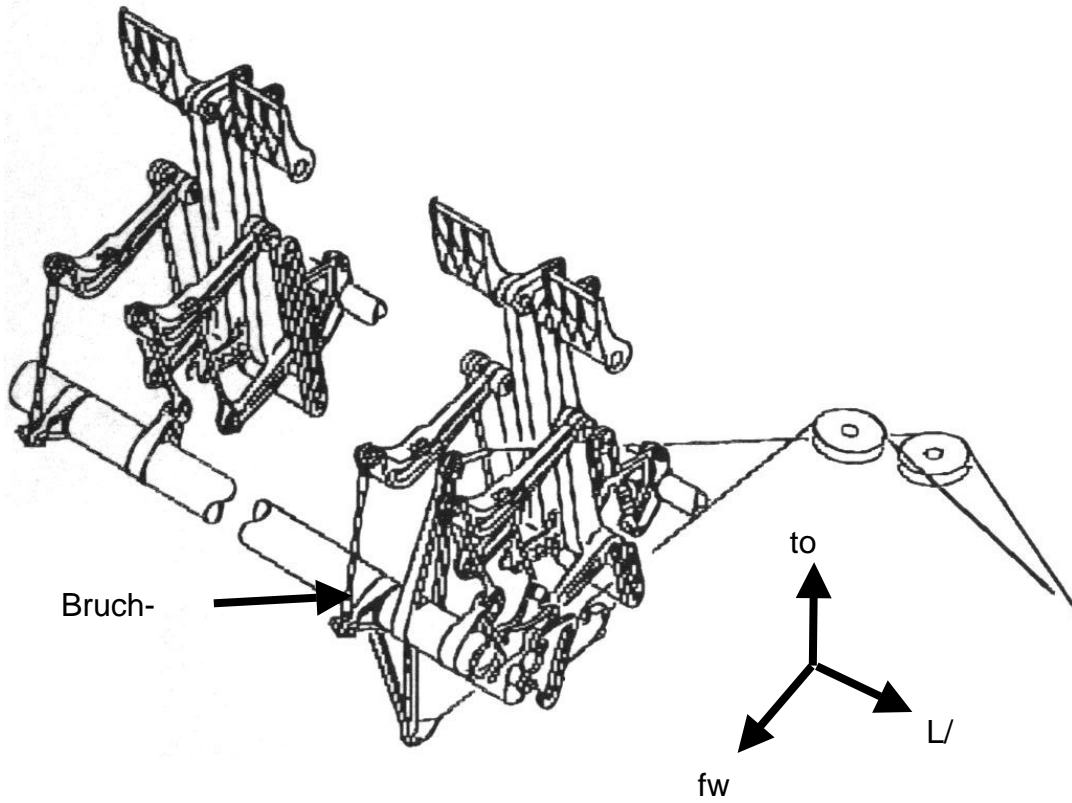
Anlage 2: Schema des Pedaltriebes

Die Untersuchung zeigte, dass die „Rudder Torque Tube“ knapp neben den Seilumlenkhebeln gebrochen war (siehe Anlage). Weiter wurde festgestellt, dass die Wandstärke an der Bruchstelle zwischen 0,6 und 6,4 mm variierte. Der Sollwert laut Zeichnung betrug 3 mm. Direkt neben der Bruchstelle befand sich eine ca. 20 x 40 mm große Schweißstelle.

Die FAA sollte eine Lufttüchtigkeitsanweisung herausgeben, welche eine Kontrolle aller „Rudder Torque Tubes“ (P/N ABH7258-13 und gleicher Bauteile) bei allen betroffenen Luftfahrzeugen vorschreibt. Bauteile, die Risse aufweisen, bei denen die Wandstärken unterhalb der zulässigen Toleranz liegen oder bei denen Schweißreparaturen durchgeführt wurden, sollten ausgetauscht werden.
