# Bulletin

März 2005

## Unfälle und schwere Störungen beim Betrieb ziviler Luftfahrzeuge

Bundesstelle für  
Flugunfalluntersuchung

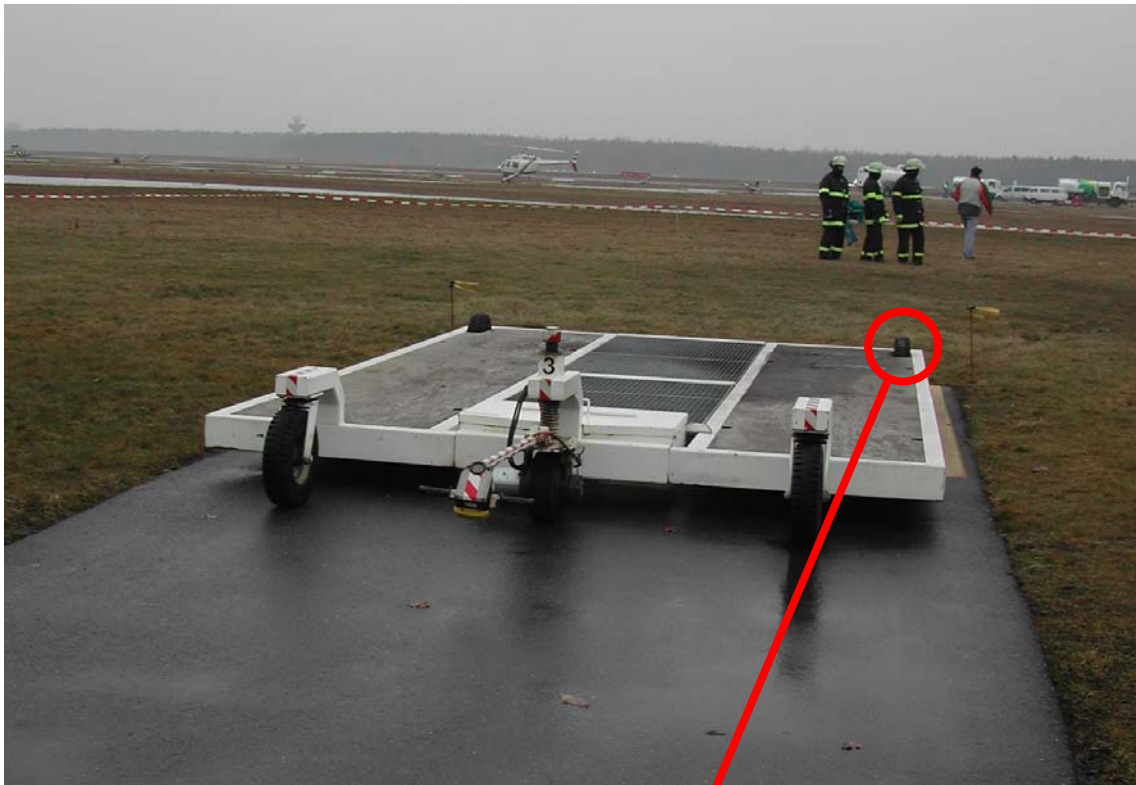
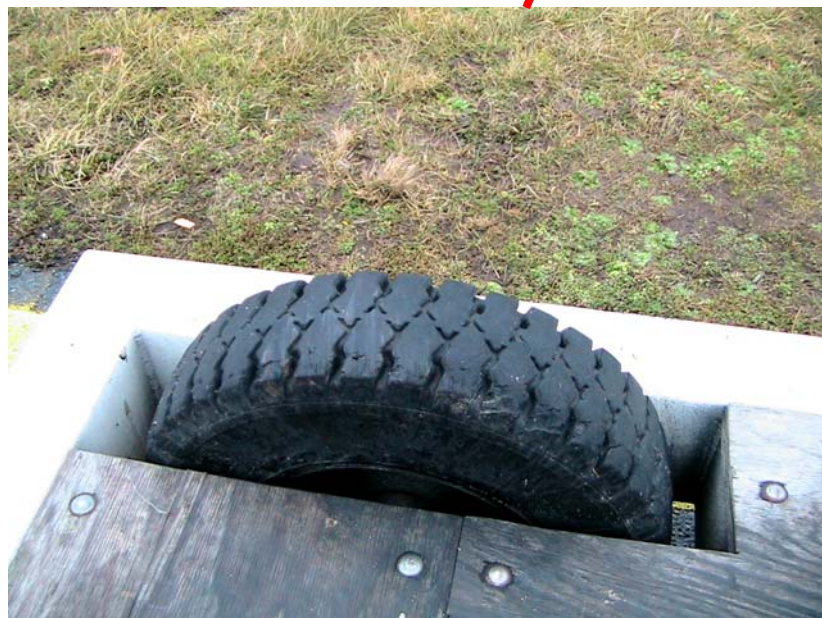
Anlage 3: Transportplattform

westlicher Richtung vom Wrack befanden sich in 75 m Entfernung auf dem Rollweg M einige Teile des Hauptrotors. In südwestlicher Richtung befanden sich in bis zu 100 m Entfernung vom Wrack weitere Teile des Hauptrotors. Ein 30 m östlich neben dem Startplatz abgestelltes Flugzeug wurde durch verschiedene Trümmerteile beschädigt.
