Bulletin

Juni 2005

Unfälle und schwere Störungen beim Betrieb ziviler Luftfahrzeuge

Bundesstelle für
Flugunfalluntersuchung

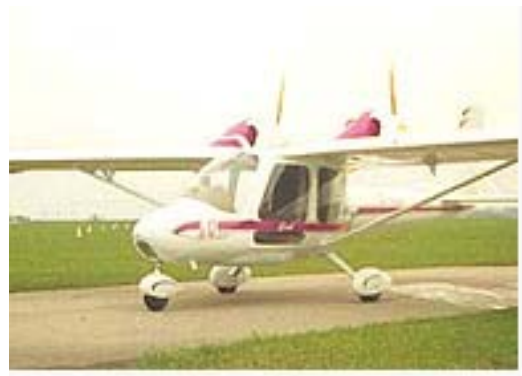
Das zweimotorige dreisitzige Mehrzweck-Flugzeug in Ganzmetall-Bauweise (Leermasse 750 kg, maximale Abflugmasse 848 kg) wurde von zwei Jabiru 2200-Triebwerken in Pusher-Konfiguration angetrieben.

Die rechte Tragfläche sowie die rechte Tragflächen-aufhängung wurden durch die Kollision in ihrer Struktur beschädigt. An der linken Tragfläche wurde der Randbogen durch die Bodenberührung eingedrückt.
