Bulletin

März 2006

Unfälle und schwere Störungen beim Betrieb ziviler Luftfahrzeuge

Bundesstelle für
Flugunfalluntersuchung

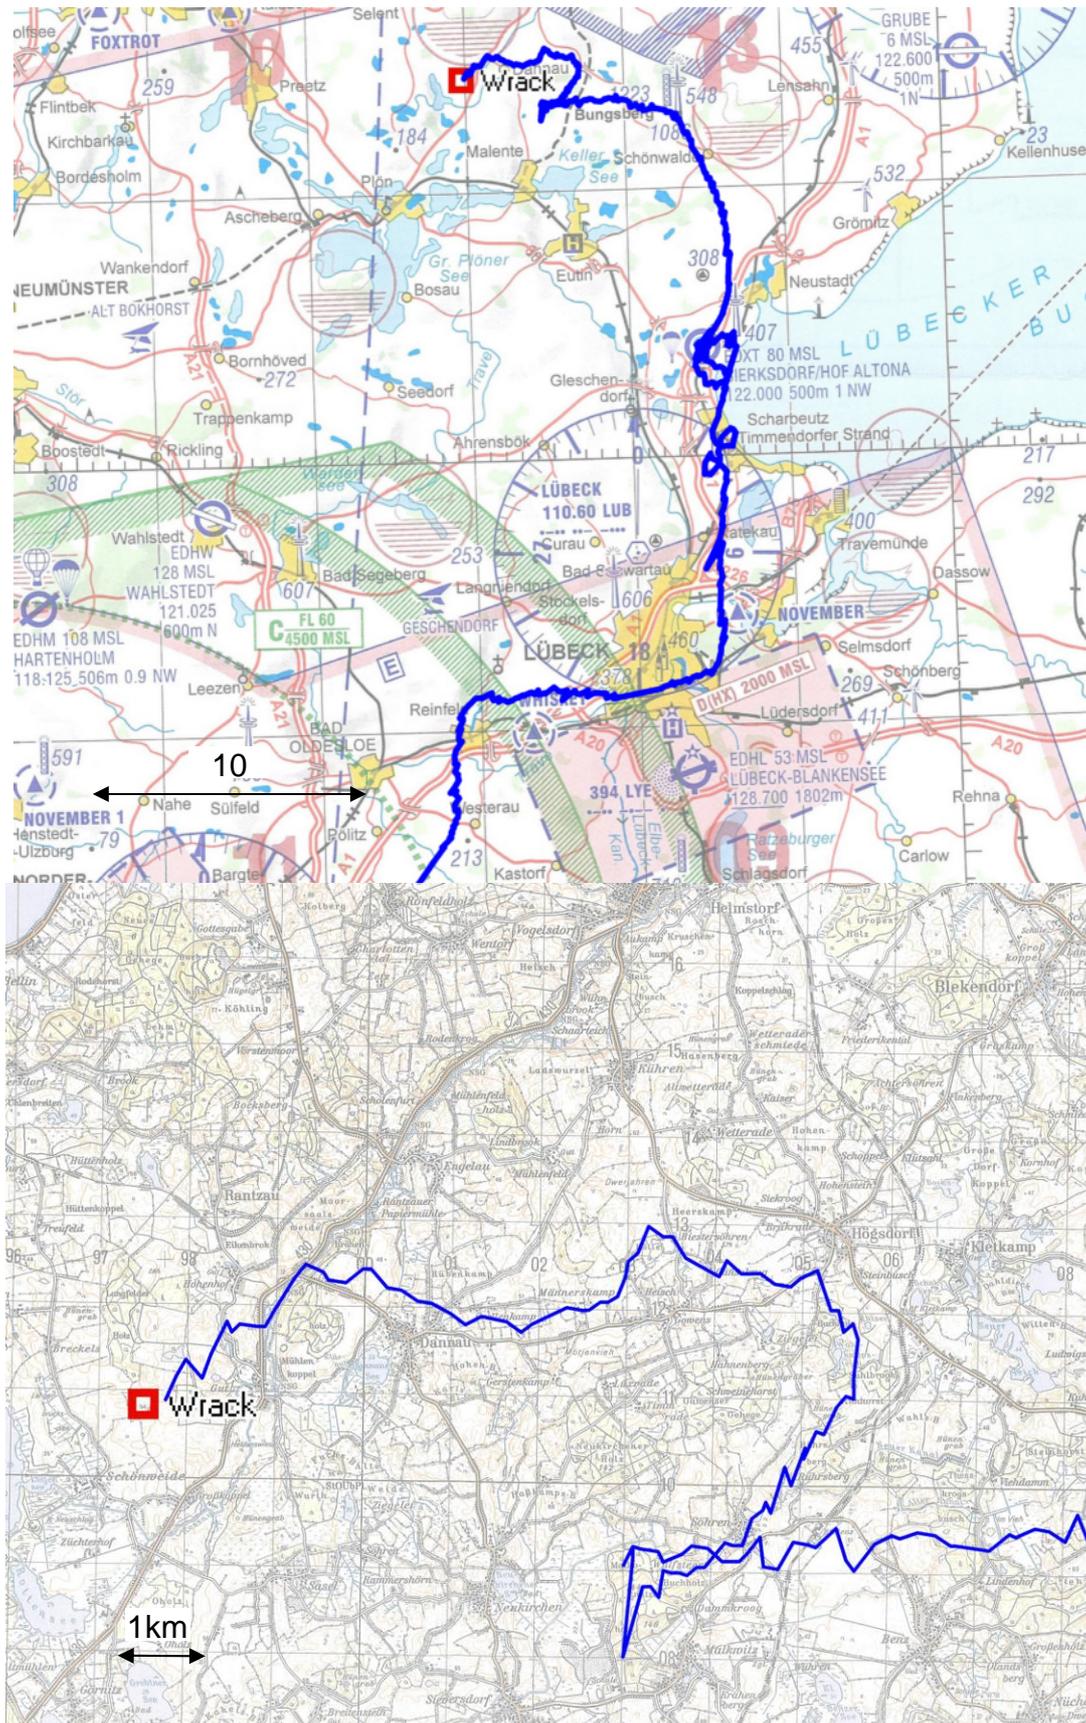
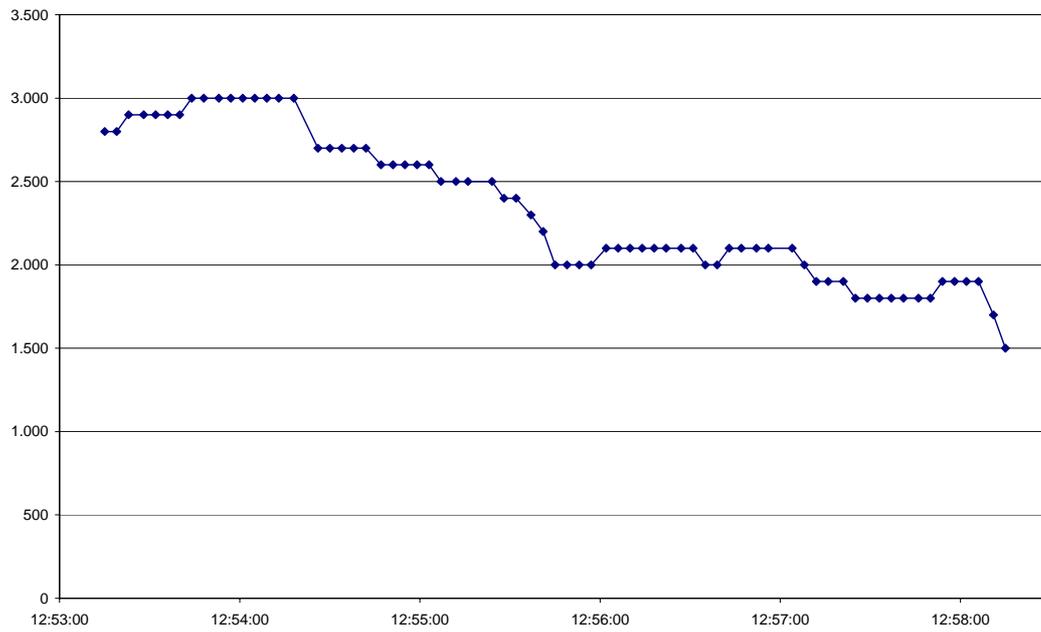
Anlage: Auswertung der Radardaten der Antenne Hohn

Auswertung der Radardaten der Antenne Hohn

Höhe über MSL in ft über Uhrzeit (lokal)
