Bulletin

Mai 2006

Unfälle und schwere Störungen beim Betrieb ziviler Luftfahrzeuge

Bundesstelle für
Flugunfalluntersuchung

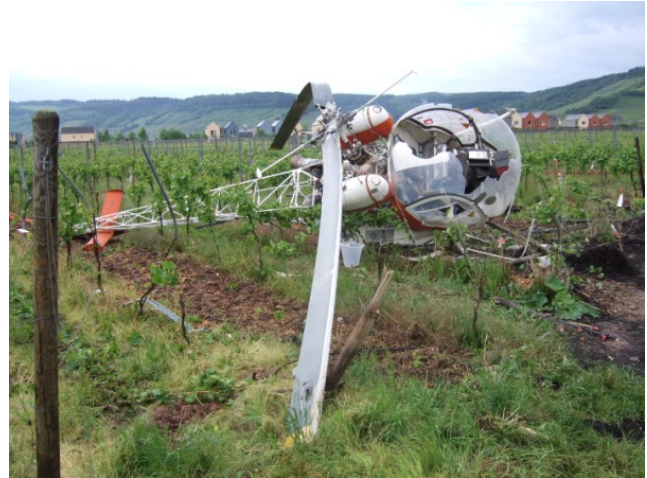
Der Hubschrauberführer konnte den Hubschrauber nach dem Aufschlag durch die linke Einstiegstür selbständig und unverletzt verlassen.

Der Hubschrauber hatte in einer Höhe von 60 Fuß (ft) (ca. 20 m) den Übergangsauftrieb zwischen 30 und 40 Knoten (ca. 65 km/h) erreicht, als beim Einleiten einer flachen Linkskurve die Triebwerksleistung ohne Vorwarnung auslief. Beim Versuch, den Hubschrauber auf einem Wirtschaftsweg zwischen den Weinanbauflächen notzulanden, verfangen sich Sprühgestänge und linke Kufe im Aufbaugitter der Weinstöcke. Der Hubschrauber schlug nach einer Gierbewegung um 90° in Schräglage mit der rechten Seite auf dem Boden auf.

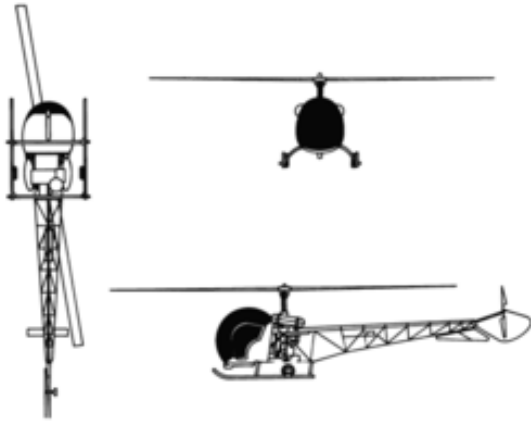
henden Rotorblätter die Cockpitverglasung. Das Cockpit war nur gering beschädigt.

Das Kufengestell war eingedrückt und die Sprühanlage abgerissen.

Turbine und Rotorgetriebe waren fest verankert und optisch nur leicht beschädigt. Am Rotormast waren die Verbindungen bis zum Stabilisator vorhanden, oberhalb davon waren die Anschluss-Stücke für die Rotorblattverstellung (pitch-links) abgerissen. Beide Hauptrotorblätter waren komplett und hingen in ihren Verankerungen, waren aber verbogen und eingerissen.

Der gesamte Heckrotorträger aus Gitterrohr war verzogen. Die rechte Stabilisierungsfläche am Heck war hochgeknickt, der Heckbügel war durchgebrochen. Vom Zweiblatt-Heckrotor war ein Blatt abgerissen, das andere eingeknickt.

Beide Kraftstofftanks waren unbeschädigt. Nach dem Unfall wurden aus jedem der beiden Tanks 10 Liter Flüssigkeit über die Ablassleitung entnommen. Die Flüssigkeit aus dem linken Tank setzte sich aus ungefähr 4 Liter Wasser und 6 Liter Kraftstoff zusammen, die aus dem rechten Tank aus 8 Liter Wasser und 2 Liter Kraftstoff. Die aus dem Kraftstoff-Filter entnommene Flüssigkeit bestand jeweils zur Hälfte aus Wasser und Kraftstoff.

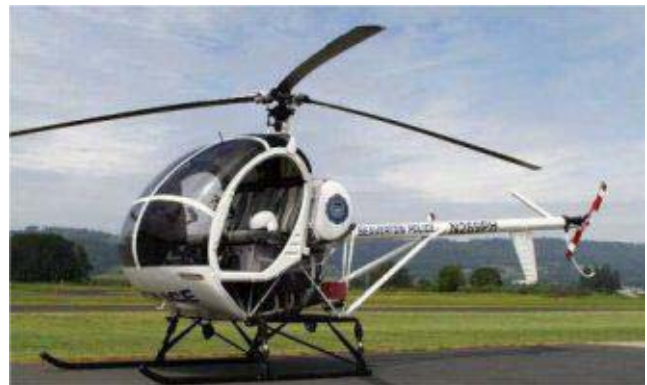
Der einmotorige Hubschrauber Hughes 269 C, Werknummer S1516, Baujahr 1991 war für den Transport von drei Personen ausgelegt. Er war ausgerüstet mit einem vollgelenkigen dreiblättrigen Hauptrotor, einer Kabine aus Plexiglas auf einer Zelle aus geschweißten Stahlrohren mit einem Kufenlandewerk und einem leichten Aluminium-Heckausleger mit Zweiblatt-Heckrotor. Das Doppelsteuer rechts war ausgebaut.

Die Unfallstelle lag nördlich der Stadt Zwenkau in einem aufgefüllten Tagebau. Beim Einflug in das Gelände wurden die Baumkronen mehrerer Bäume abgeschlagen bzw. beschädigt. Der Hubschrauber schlug rechts drehend auf den weichen Boden auf und hob nach dem ersten Bodenkontakt nochmals ab, wobei Teile der Kabine seitlich abfielen und der Heckausleger abgetrennt wurde. Beim anschließenden Kopfstand wurde ein Insasse aus dem Wrack herausgeschleudert.

Im Bereich der Trennstelle des Heckauslegers wurde in einer Steuerstange der Heckrotoransteuerung eine Bruchstelle gefunden, deren Bruchbild durch Inaugenscheinnahme nicht zweifelsfrei dem Flug oder dem Aufschlag zuzuordnen war. Die Bruchstücke wurden rastermikroskopisch untersucht. Laut Gutachten ließen sich an der Bruchstelle keinerlei Anzeichen einer Vorschädigung (Schwingungsriß oder älterer Gewaltbruch) nachweisen.
