# Bulletin

Juli 2006

## Unfälle und schwere Störungen beim Betrieb ziviler Luftfahrzeuge

Bundesstelle für  
Flugunfalluntersuchung

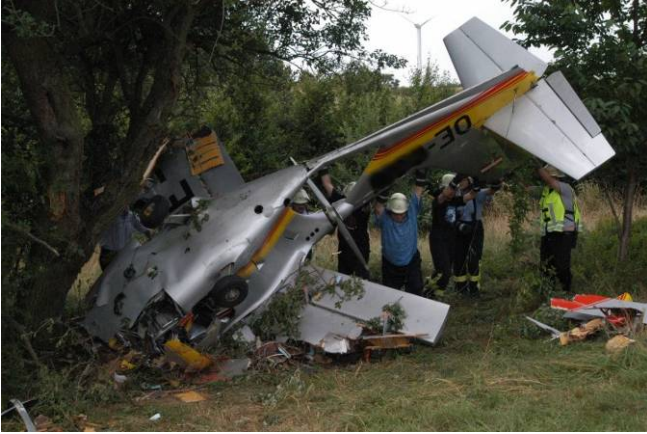
Das gesamte vordere Rumpfteil war bis zum Hauptspant in Höhe der Flügelvorderkanten zusammengedrückt. Der rechte Flügel war bis zu den Landeklappen zersplittert. Alle Teile des Luftfahrzeuges waren vorhanden. Der durch den Leitwerksträger geschützte Propeller war unbeschädigt. Alle Verbindungen und Umlenkungen der Steuerung waren verschraubt und gesichert. Instrumente, Schalter und Hebel waren zerstört und nicht auswertbar.

Der Motor zeigte äußerlich keine Mängel, war aber durch die Verbiegung der Antriebswelle blockiert.
