Bulletin

Oktober 2006

Unfälle und Störungen beim Betrieb ziviler Luftfahrzeuge

Bundesstelle für
Flugunfalluntersuchung

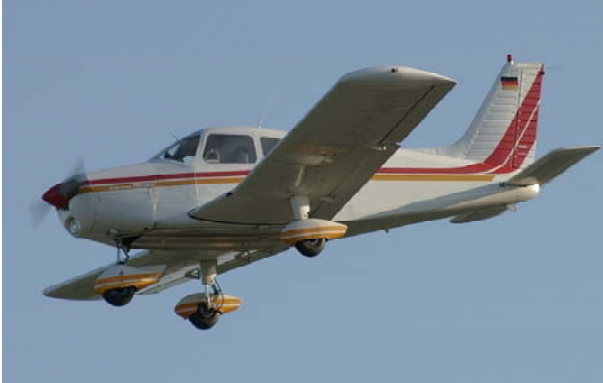
Die Piper PA28-140 ist ein einmotoriger Tiefdecker mit Kolbentriebwerk und nicht einziehbarem Fahrwerk in Bugradanordnung. Das Flugzeug hat eine

Spannweite von ca. 9,14 m und eine Rumpflänge von ca. 7,16 m.
