Bulletin

November 2006

Unfälle und Störungen beim Betrieb ziviler Luftfahrzeuge

Bundesstelle für
Flugunfalluntersuchung

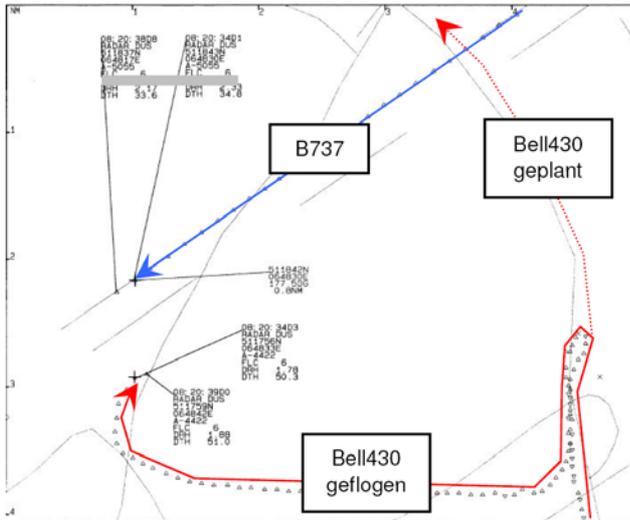
Am Autobahnkreuz Düsseldorf-Nord folgte der Pilot dann der A 52 nach Norden. So näherte sich der Hubschrauber dem Anflugsektor. Die Nachfrage des Fluglotsen über Funk und eigene Zweifel über den nördlichen Kurs veranlassten den Piloten zu einer Rechtskurve nach Süden. Zu dem Zeitpunkt hatten sich die beiden Luftfahrzeuge bis auf eine Entfernung von 0,8 NM angenähert. Danach wurde der Flug fortgesetzt und mit der Landung in Herne sicher beendet.

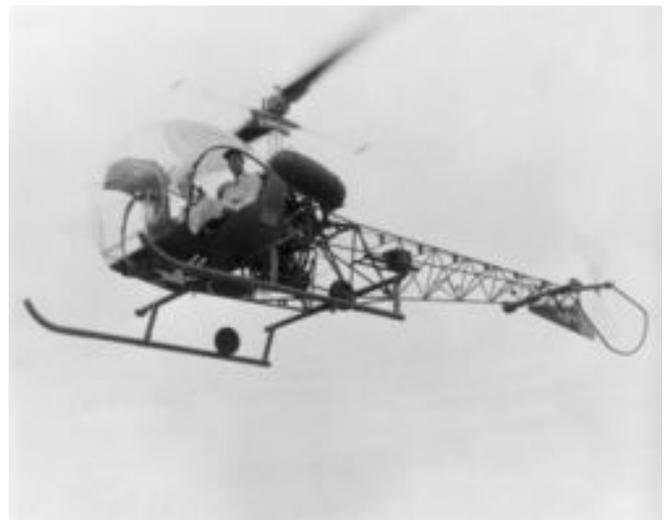
Der einmotorige Hubschrauber Bell 47G, Werknummer XW 182, Baujahr 1968 war für den Transport von drei Personen ausgelegt. Er war ausgerüstet mit einem Doppelsteuer, einem zweiblättrigen Hauptrotor, einer Kabine aus Plexiglas auf einer Zelle aus geschweißten Stahlrohren mit einem Kufenlandewerk und einem leichten Aluminium-Heckausleger mit Zweiblatt-Heckrotor.
