# Bulletin

Juni 2007

## Unfälle und Störungen beim Betrieb ziviler Luftfahrzeuge

Bundesstelle für  
Flugunfalluntersuchung

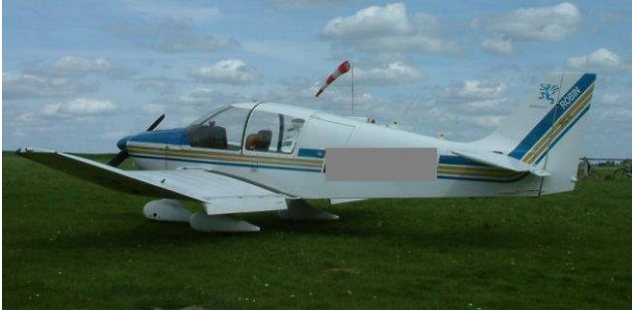
sige Gesamtgewicht betrug 1050 kg bei einem Leergewicht von 610 kg. Das Flugzeug war mit einem Triebwerk Lycoming O-320-D2A mit 160 PS in Verbindung mit einem Festpropeller ausgerüstet.

Die Gesamtbetriebszeit betrug ca. 5795 Stunden. Das Luftfahrzeug wurde von einem Flugverein betrieben und gewartet. Es hatte ein gültiges Lufttüchtigkeitszeugnis bis zum 01.08.2009 und die letzte 50-Stunden-Kontrolle war am 14.06.2007 durchgeführt worden, zwei Tage vor dem Unfall.

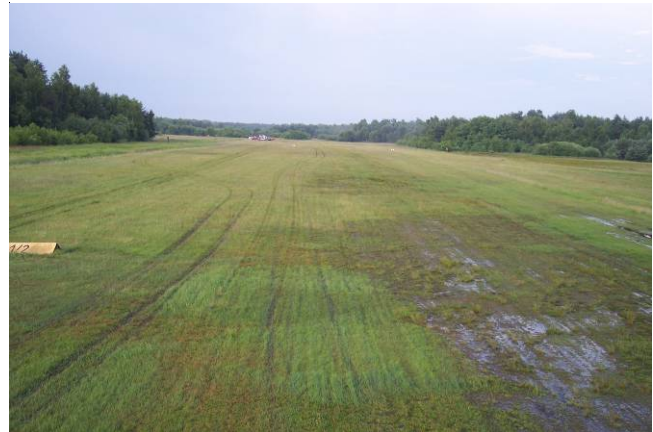
Der Sonderlandeplatz Seedorf liegt innerhalb einer militärischen Anlage und wird durch einen niederländischen Flugverein betrieben. Seedorf verfügt über eine 450 m lange Grasbahn mit der Ausrichtung 06/24 und angrenzenden ca. 250 m langen Grasbereichen beiderseits der Bahn. Das Gras war längere Zeit nicht gemäht worden. Die Bahn war durch Regenfälle der Vortage durchnässt und der Boden weich. Umgeben ist der Platz von Wäldern. Die Flugplatzhöhe beträgt 72 ft MSL.

Zum Zeitpunkt der Sicherheitslandung und des Unfalls war niemand vor Ort. Der Flugplatz war geschlossen.
