Bulletin

Juli 2007

Unfälle und Störungen beim Betrieb ziviler Luftfahrzeuge

Bundesstelle für
Flugunfalluntersuchung

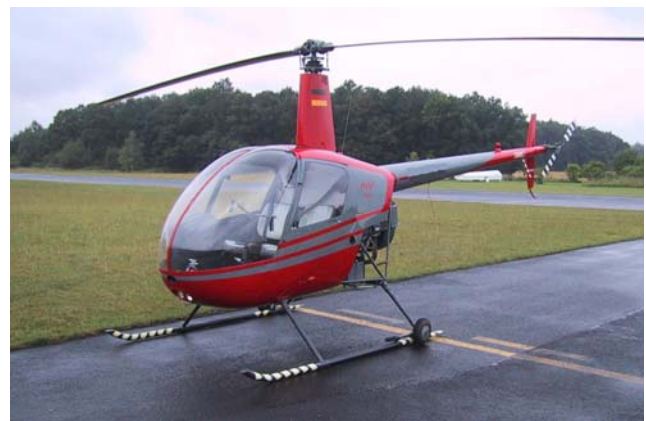
Der Robinson R 22 ist ein zweiseitiger Hubschrauber, welcher vielfach für die Schulung von Piloten eingesetzt wird. Die maximal zulässige Abflugmasse beträgt 621 kg. Er ist mit einem Kolbenantriebswerk Lycoming O-320-BC2 ausgerüstet.

Der verunfallte R 22 Beta, Baujahr 1992, hatte die Werknummer 2185. Die letzte Jahresnachprüfung inklusive einer 50-Stunden-Kontrolle wurde am 15.05.2007 durchgeführt. Seitdem wurde der Hubschrauber ca. 32 Stunden betrieben. Die Gesamtbetriebszeit betrug 3069 Stunden.
