# Bulletin

November 2007

## Unfälle und Störungen beim Betrieb ziviler Luftfahrzeuge

Bundesstelle für  
Flugunfalluntersuchung

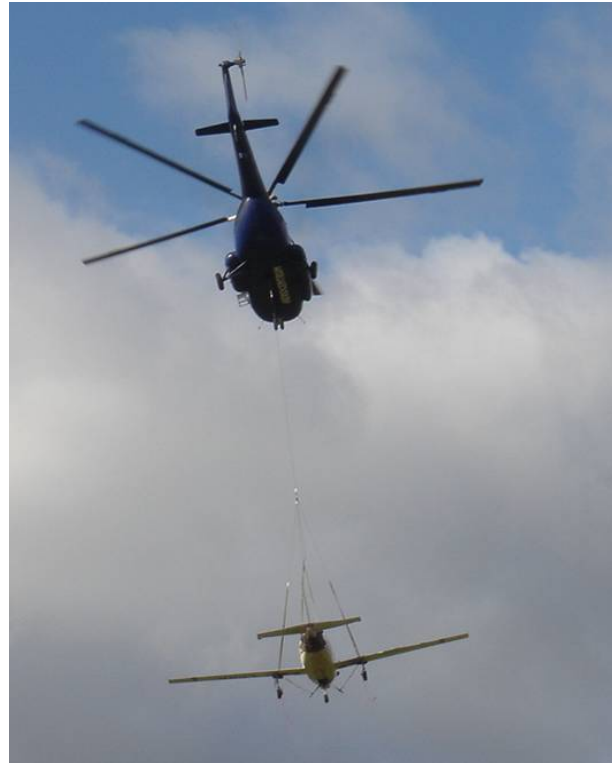
Art des Ereignisses:	Schwere Störung
Datum:	06. November 2007
Ort:	Ebersdorf bei Coburg
Luftfahrzeug:	Hubschrauber
Hersteller / Muster:	OA0 M.L. Mila, Ulan Ude, Ruska Federace / Mi-8 T
Personenschaden:	ohne Verletzte
Sachschaden:	Luftfahrzeug nicht beschädigt
Drittschaden:	Flurschaden, Flugzeug (Außenlast) zerstört
Informationsquelle:	Untersuchung durch BFU
Aktenzeichen:	GX001-0/07
