# Bulletin

März 2008

## Unfälle und Störungen beim Betrieb ziviler Luftfahrzeuge

Bundesstelle für  
Flugunfalluntersuchung

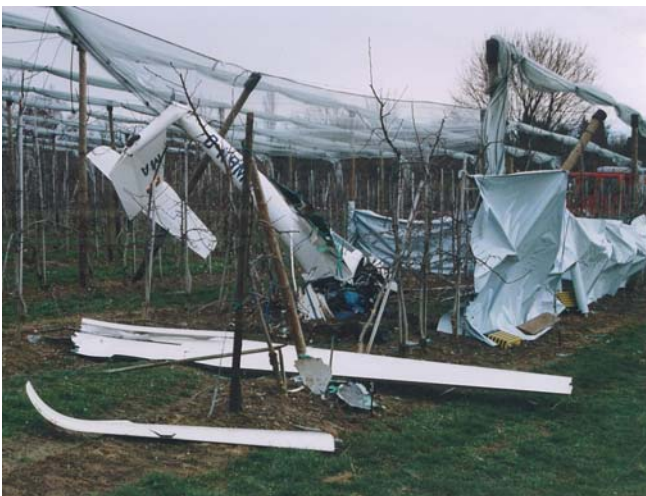
Der Motorsegler startete mit eingeklapptem Triebwerk am Unfalltag gegen 12:30 Uhr vom Segelfluggelände Markdorf im Windschlepp zu einem Thermikflug. Nach einigen Minuten Flugzeit wurde das Luftfahrzeug südlich des Gehrenberg kreisend beobachtet. Aus einer Rechtskurve heraus vergrößerten sich plötzlich die Längsneigung und Querlage und das Segelflugzeug geriet ins Trudeln und prallte fast senkrecht auf den Boden. Der Luftfahrzeugführer wurde dabei tödlich verletzt und der Motorsegler zerstört.
