Bulletin

Mai 2008

Unfälle und Störungen beim Betrieb ziviler Luftfahrzeuge

Bundesstelle für
Flugunfalluntersuchung

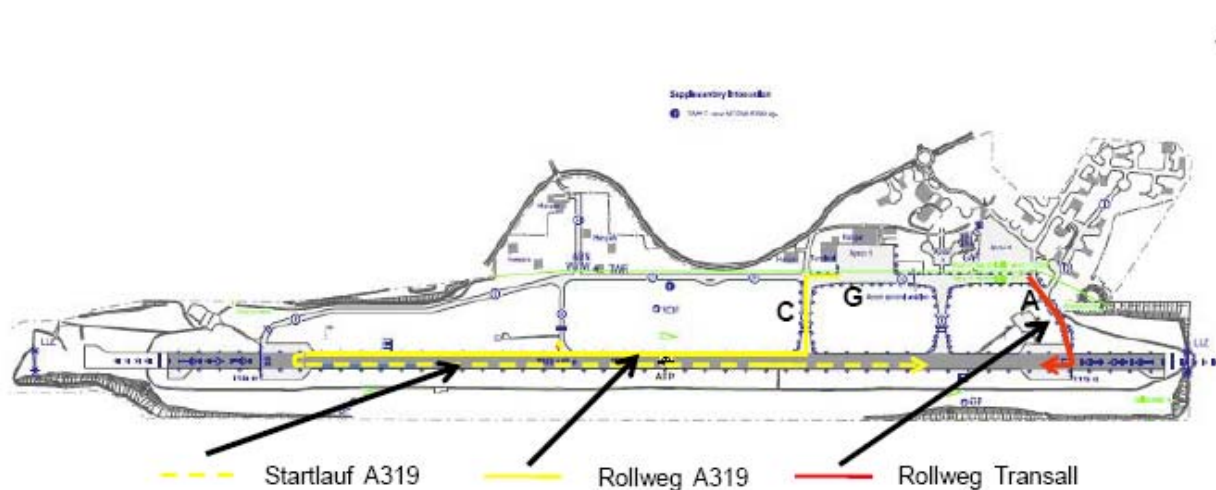
Nachdem die am Boden stehende C-160 Transall von dem Airbus A319 überflogen worden war, erklärte die Besatzung der Transall auf Nachfrage des Flugverkehrsleuten: "I read take a lining up and wait

runway ...21". Auf den Hinweis des Flugverkehrsleuten, "You were cleared to holding point Alpha", antwortete der Pilot der Transall: "O.k., sorry about that."

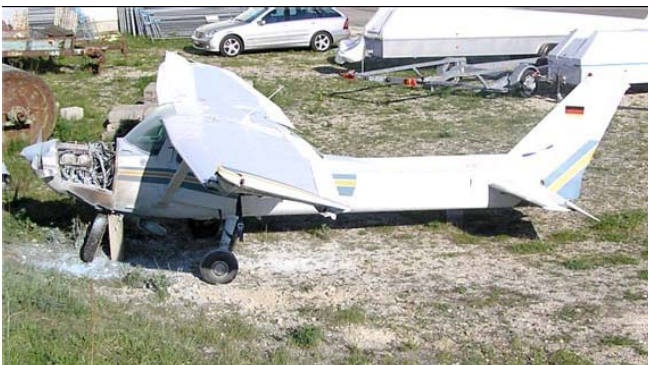
Die Pilotin wollte mit einem Fluggast von Aalen-Elchingen nach Jesenwang einen Überlandflug durchführen. Um 15:44 Uhr¹ erhielt das Luftfahrzeug die Startfreigabe für die Piste 09. In der Anrollphase während des Starts brach nach ca. 250 m die F 152 plötzlich nach links aus. Auf der Filmaufnahme eines Zeugen war zu sehen, wie das Flugzeug nach einer plötzlichen Richtungsänderung über den Grünstreifen neben der Startbahn in Richtung Flugplatzgebäude rollte. Ohne wesentlich an Geschwindigkeit zu verlieren, führte der Rollweg des Luftfahrzeuges weiter bis zu einem Erdwall, der überwunden wurde. Danach kam das Flugzeug zum Stillstand und es fing im Motorbereich an zu brennen. Die beiden Insassen der F 152 konnten unverletzt das Flugzeug verlassen und der Brand im Motorbereich wurde von Helfern gelöscht.
