Bulletin

August 2008

Unfälle und Störungen beim Betrieb ziviler Luftfahrzeuge

Bundesstelle für
Flugunfalluntersuchung

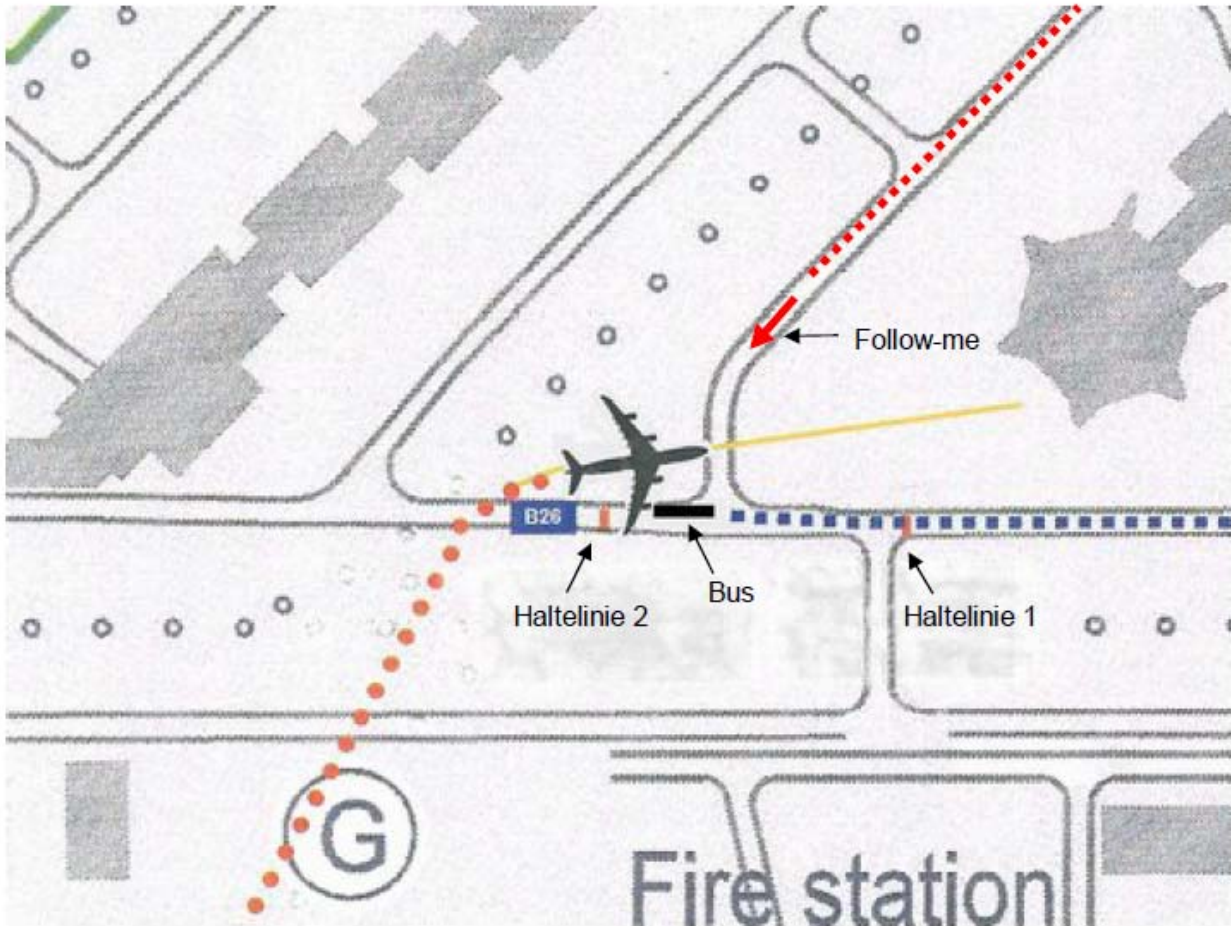
- Fahrweg FOLLOW ME
- ● ● Rollweg Airbus A340-313
- ■ ■ Fahrweg Passagierbus

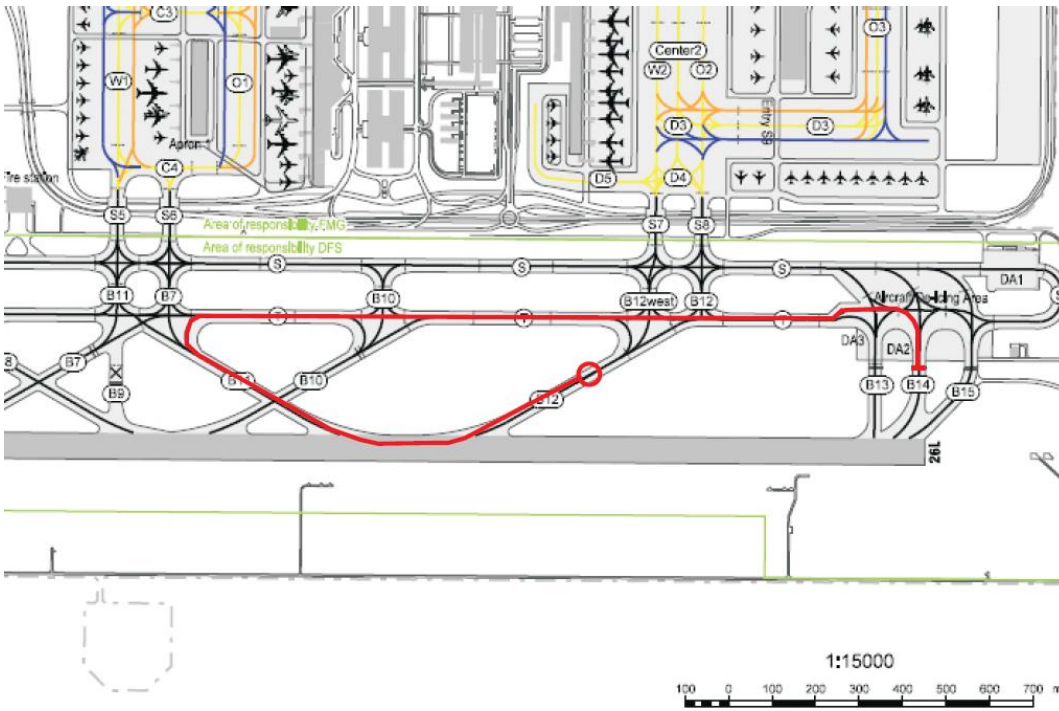
Skizze Rollweg

Die ATR stand am Rollhalt B12, als sie um 19:54 Uhr¹ die Freigabe zum Aufrollen auf die Piste 26L erhielt. Unmittelbar davor hatte ein Airbus A320 seinen Startlauf auf der Piste 26L begonnen. 20 Sekunden später erhielt die ATR die Startfreigabe für die Piste 26L und bestätigte diese. 40 Sekunden nach der Startfreigabe forderte der Tower die ATR auf, den Startlauf zu beginnen, da sonst ein anderes Flugzeug durchstarten müsse. Die ATR bestätigte den Beginn des Startlaufs sofort. Sechs Sekunden später forderte der Tower die ATR jedoch zum Abbruch des Startes auf: „[Call-sign] disregard departure clearance vacate first highspeed to the right again.“ Die ATR befolgte diese Anweisung und wurde anschließend über den Rollweg T zum Rollhalt B14 der Piste 26L freigegeben (s. Anlage).

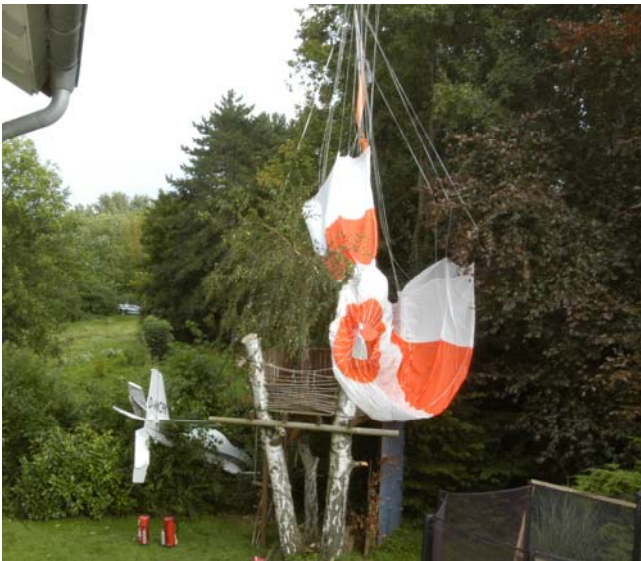
Teile der Heckbeleuchtung und Plexiglasteile der Haube lagen ca. 50 m nördlich des Wracks. Die Trümmerspür verlief von West nach Ost auf einer Strecke von 50 m.
