# Bulletin

September 2008

## Unfälle und Störungen beim Betrieb ziviler Luftfahrzeuge

Bundesstelle für  
Flugunfalluntersuchung

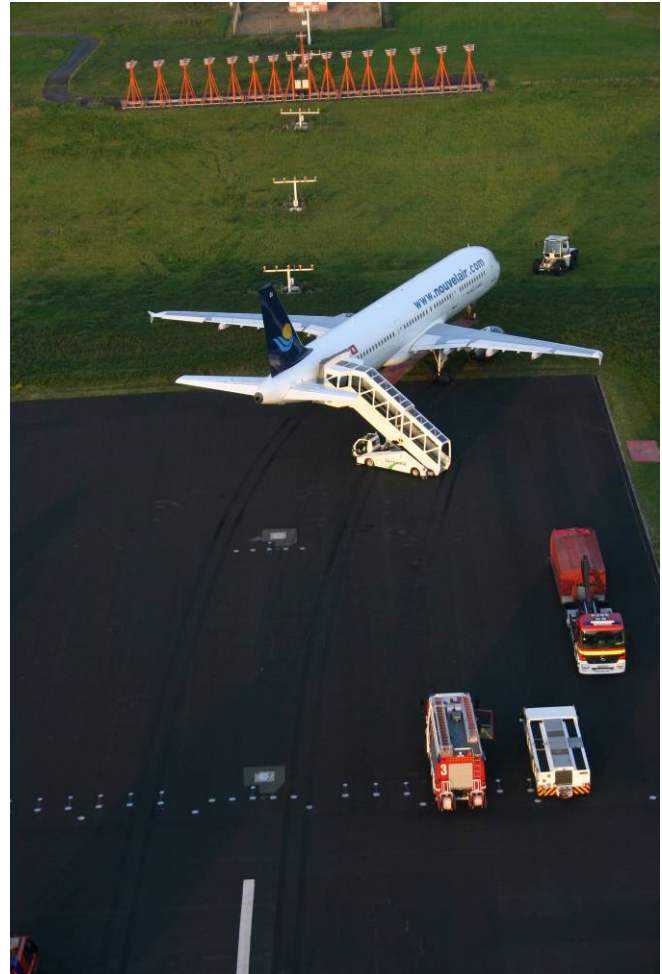
Nach dem Löschen des Brandes zeigte sich am rechten Hauptfahrwerk die Beschädigung der Bremse des linken hinteren Rades Nr. 7. Da nach Angaben des Kontrollturmes das Flugzeug die Landebahn über den Schnellabrollweg A10 verlassen hatte, wurde vorsichtshalber dieser Bereich abgesucht, ohne dort jedoch Fremdkörper zu finden.

Bei der weiteren Untersuchung des Fahrwerkes wurde festgestellt, dass an dem betroffenen Rad die Druckplatte der Scheibenbremse beschädigt, mindestens zwei Bremszylinder herausgebrochen und Hydraulikflüssigkeit ausgetreten war (siehe Anlage, Bild 1).
