Bulletin

März 2009

Unfälle und Störungen beim Betrieb ziviler Luftfahrzeuge

Bundesstelle für
Flugunfalluntersuchung

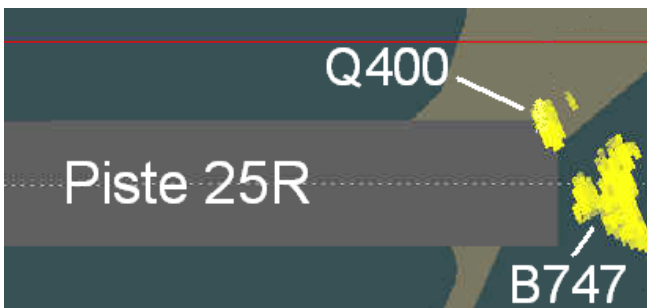
1. Rollweg der Q400 (rot)

Im Kreuzungsbereich des Rollweges D mit der Piste 25R kam es um 19:05 Uhr¹ zu einer Annäherung zwischen einer landenden B747-400 (B747) und einer rollenden DHC8-Q400 (Q400). Dabei überflog die B747 die Q400 in ca. 15 Metern Höhe über der Schwelle der Piste 25R.
