Bulletin

April 2009

Unfälle und Störungen beim Betrieb ziviler Luftfahrzeuge

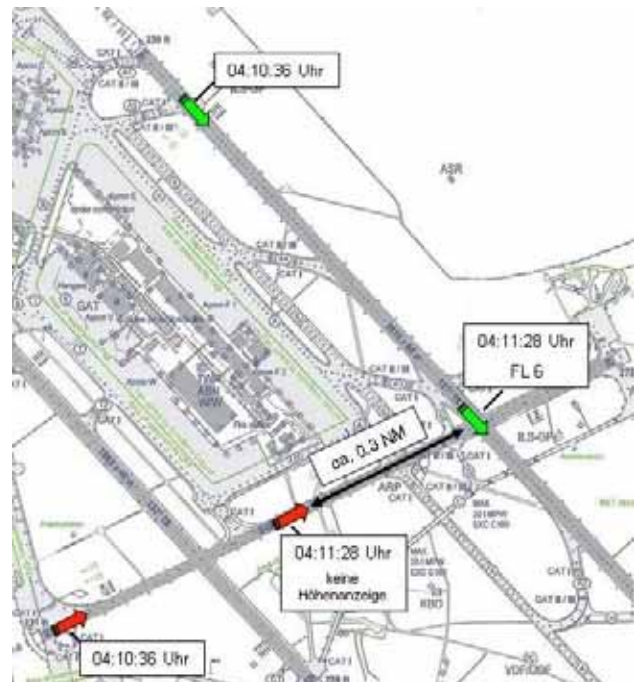
Grün: ATR72-A,
Rot: ATR72-B

Die Radaraufzeichnungen des Flugsicherungsunternehmens dokumentieren, dass die ATR72-A die Piste 06 in einer Höhe von ca. 600 ft kreuzte, als sich die im Startlauf befindliche ATR72-B ca. 0,3 NM vor der Kreuzung der Pisten befand. (siehe Grafik)

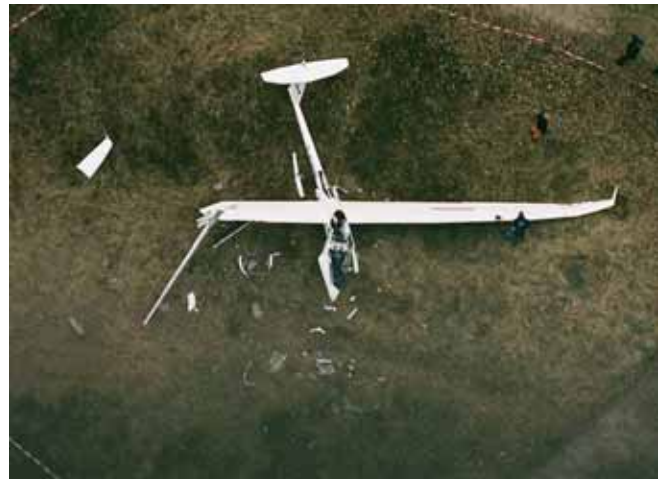
Der Flugweg des Segelflugzeuges konnte anhand der Daten aus einem mitgeführten Satellitennavigationsgerät rekonstruiert werden.
