Bulletin

Juli 2009

Unfälle und Störungen beim Betrieb ziviler Luftfahrzeuge

Bundesstelle für
Flugunfalluntersuchung

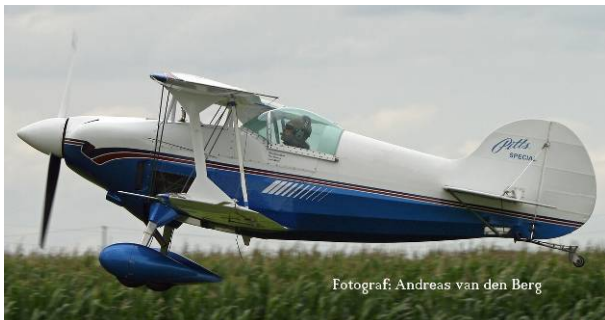
Unfallflugzeug

Es hatte sich um die Querachse gedreht und war nach kurzer Rutschstrecke rückwärts auf dem Kopf in Endlage gekommen. Propeller und Hauptfahrwerk waren abgebrochen und die Bodenplatte sowie das Fahrwerk abgerissen.
