Bulletin

Unfälle und Störungen
beim Betrieb
ziviler Luftfahrzeuge

März 2010

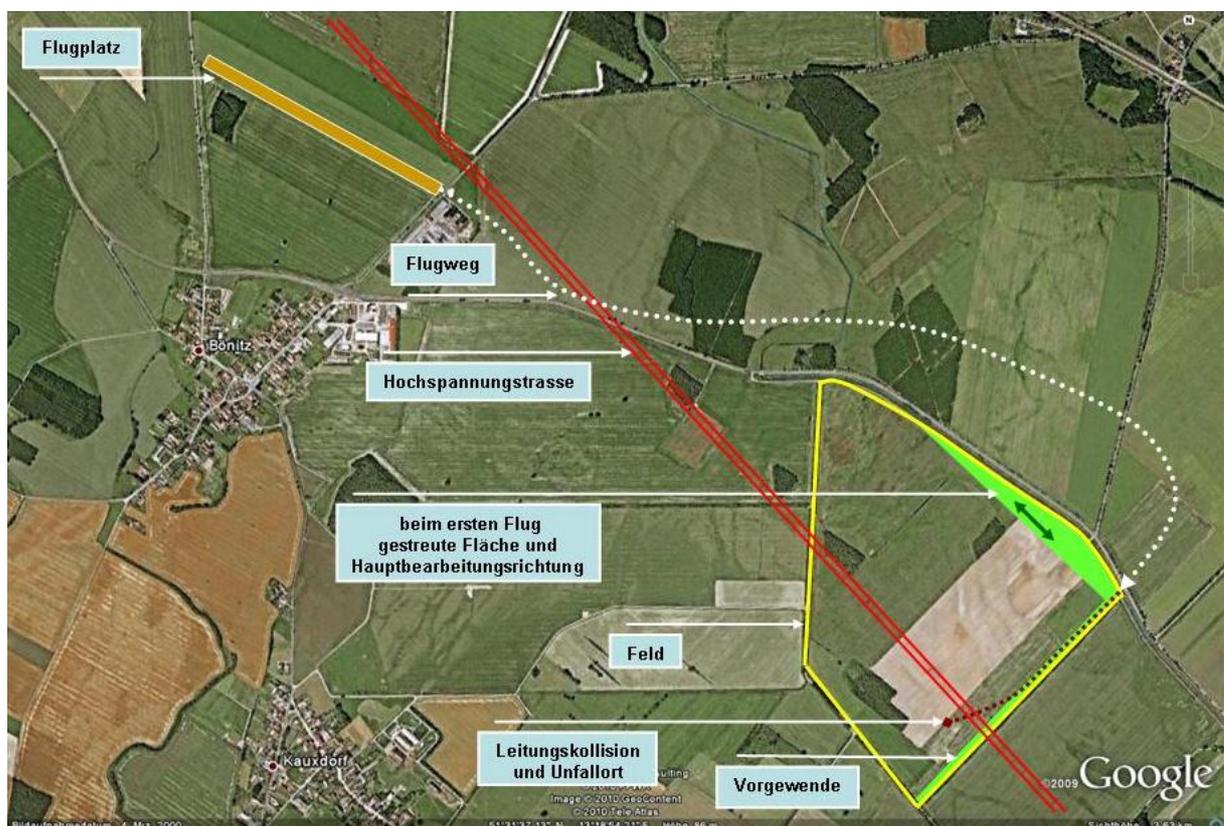
Das Flugzeug stürzte zu Boden und wurde zerstört.

Der Pilot blieb unverletzt.

Darstellung der Unfallsituation mit Flugweg

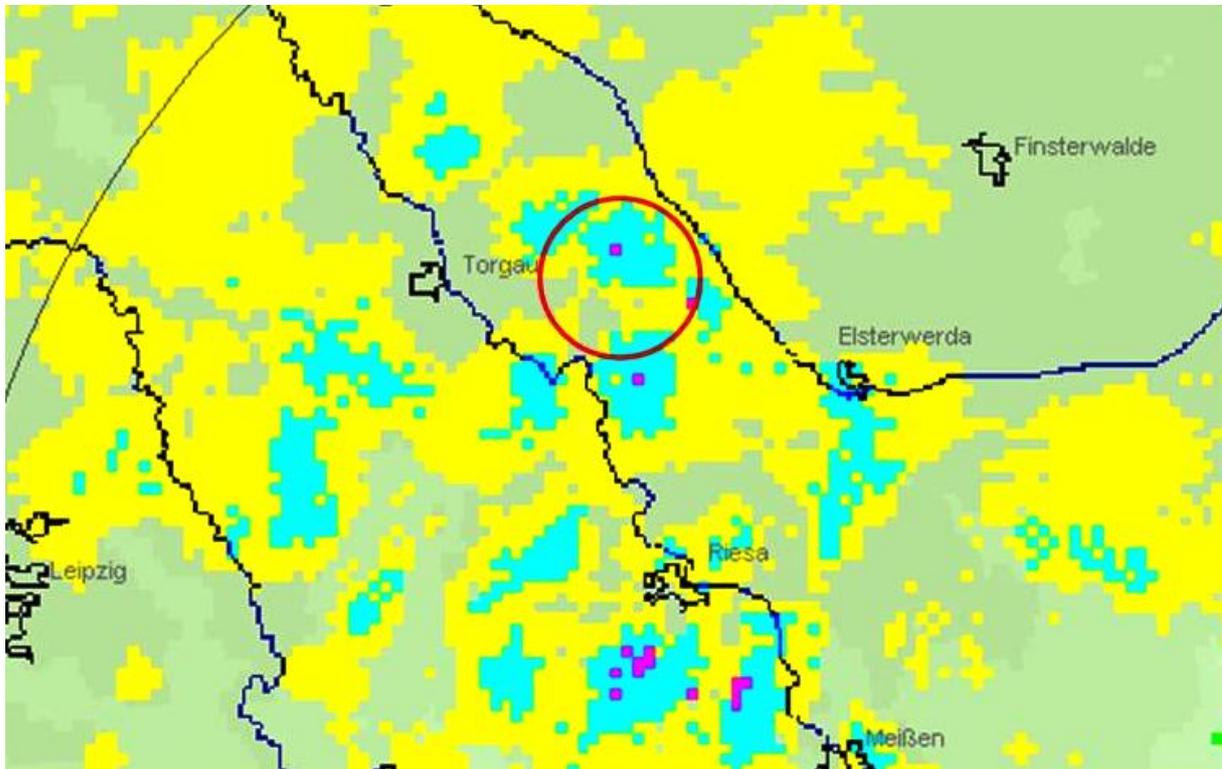
900 Fuß absinken. Auf dem Wetterradar waren starke Echos zu sehen und die Bedingungen konnten zeitweise weiter kritisch bleiben. Aufgrund der negativen Temperaturen blieb der Schnee liegen.

Die Hauptzugrichtung der Schneeschauer war in südwestliche Richtung.

Niederschlagsradar um 11:00 Uhr im Unfallgebiet (roter Kreis)
