Bulletin

Unfälle und Störungen
beim Betrieb
ziviler Luftfahrzeuge

März 2018

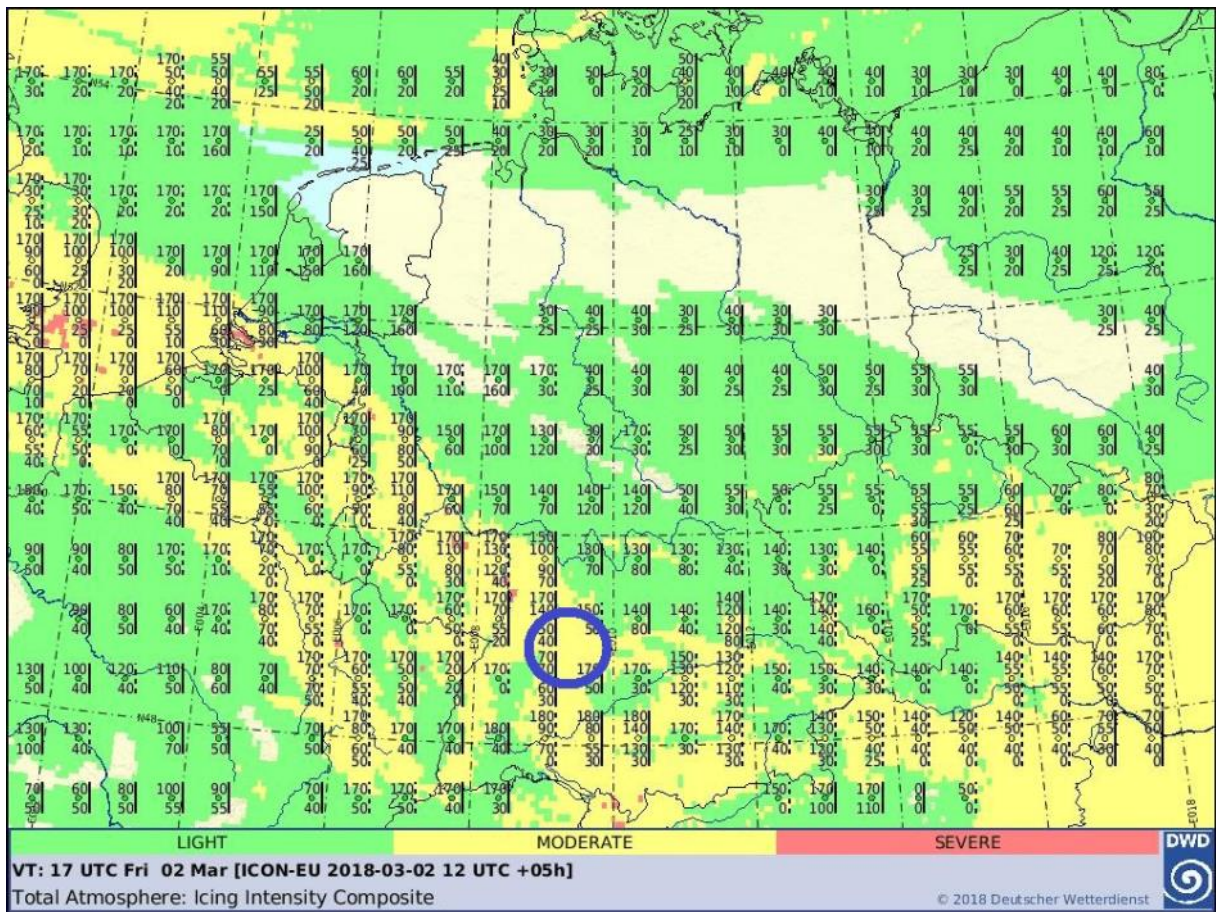
Zwischen Berlin und Stuttgart war etwa ab dem Gebiet Schwäbisch Hall bis zum Ziel Flughafen mäßige Vereisung vorhergesagt. Die größte vertikale Ausdehnung dieses mäßigen Vereisungsgebietes in der Nähe der Flugstrecke wurde in der Karte zwischen FL050 und FL140 prognostiziert.

Abb. 3: Vorhergesagte mäßige Vereisung für 17:00 UTC im Gebiet um Stuttgart (blauer Kreis) Quelle: DWD/BFU

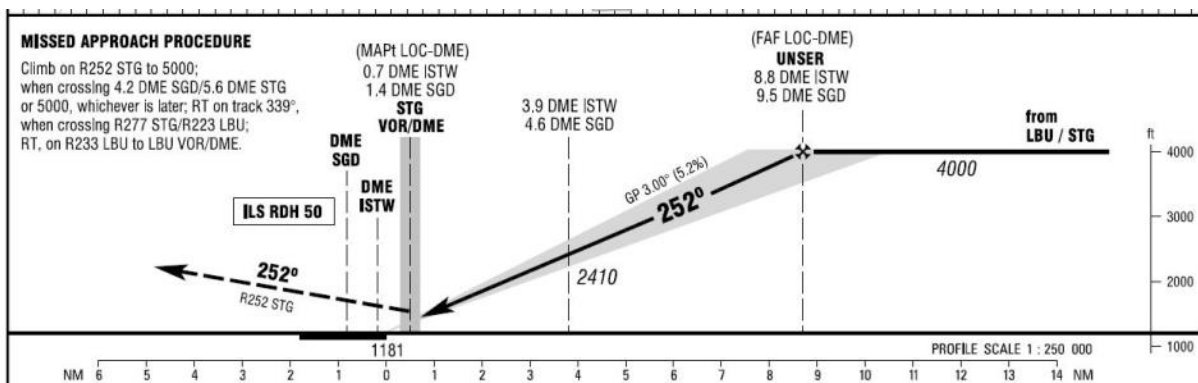
Die Ausgangshöhe für den ILS-Anflug der Piste 25 liegt in 4 000 ft AMSL. Am FAF UNSER (8,8 NM DME ISTW, bzw. 9,5 NM DME SGD) beginnt der 3°-Anflug.

Abb. 4: ILS-Anflugprofil Piste 25 Quelle: AIP

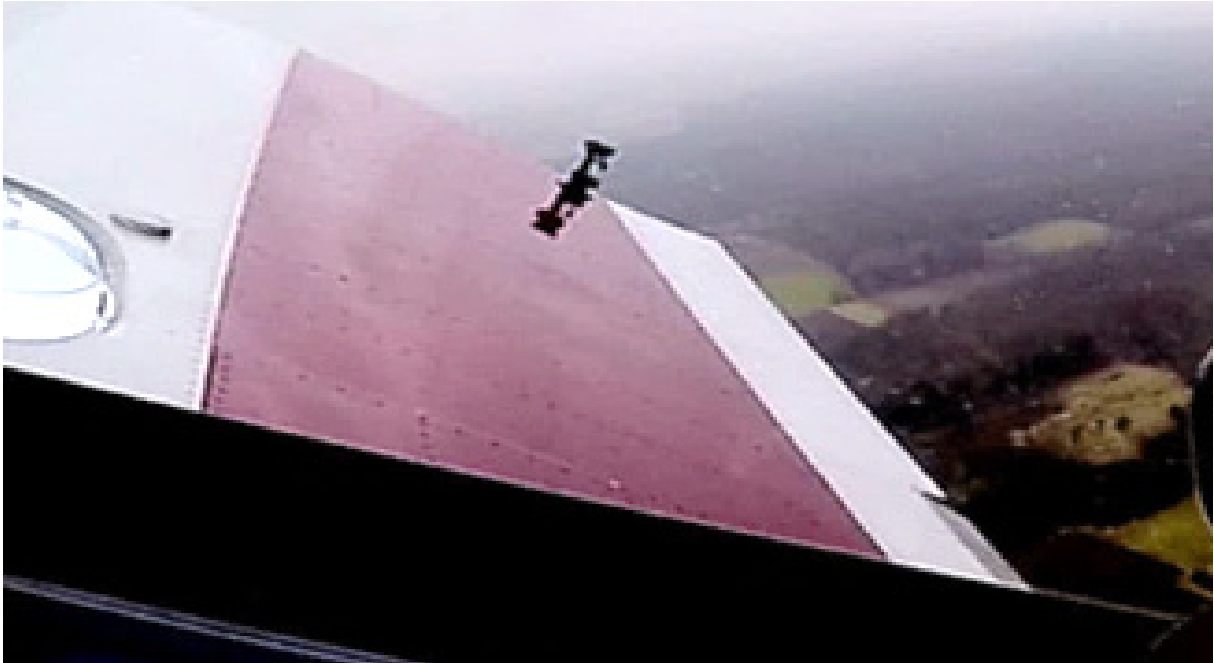
Demonstration einer Überziehübung während des Unfallfluges
