Bulletin

Unfälle und Störungen beim Betrieb ziviler Luftfahrzeuge

Juni 2018

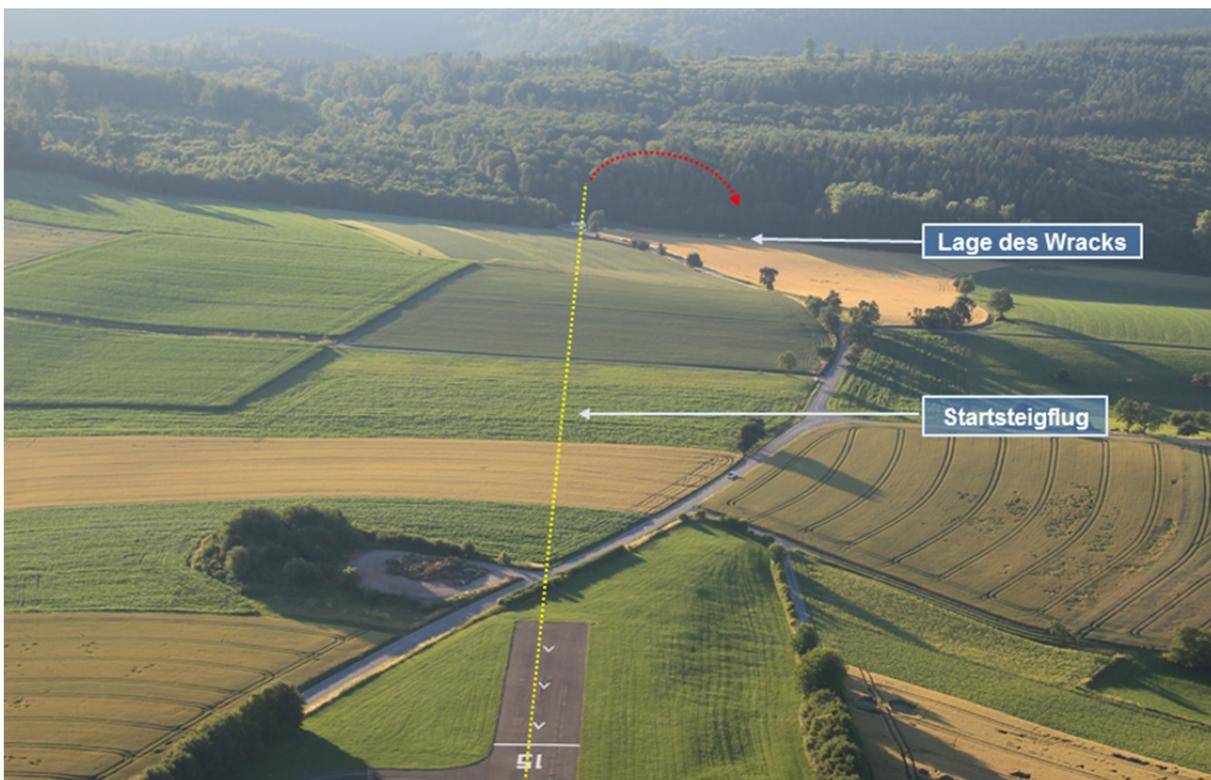
Abb. 1: Flugverlauf und Unfallstelle

zogen wurde“. Aus seiner Sicht sei das aber zu früh gewesen, bei noch nicht ausreichender Geschwindigkeit. Der Flugzustand nach dem Abheben sei „schwammig“ gewesen. Nach etwa 1 000 m Flugstrecke habe sich das Flugzeug etwa 20 m höher als die vorausliegenden Baumwipfel eines Waldes befunden. Unmittelbar vor Erreichen bzw. Überflug des Waldes sei das Flugzeug in eine Rechtskurve übergegangen. Nachdem es etwa 90° der Kurve absolviert hatte, habe die Querneigung etwa 60° und die Längsneigung etwa 10° betragen. Dann sei das Flugzeug unter weiterer Zunahme der Querneigung abgekippt (Abb. 1).

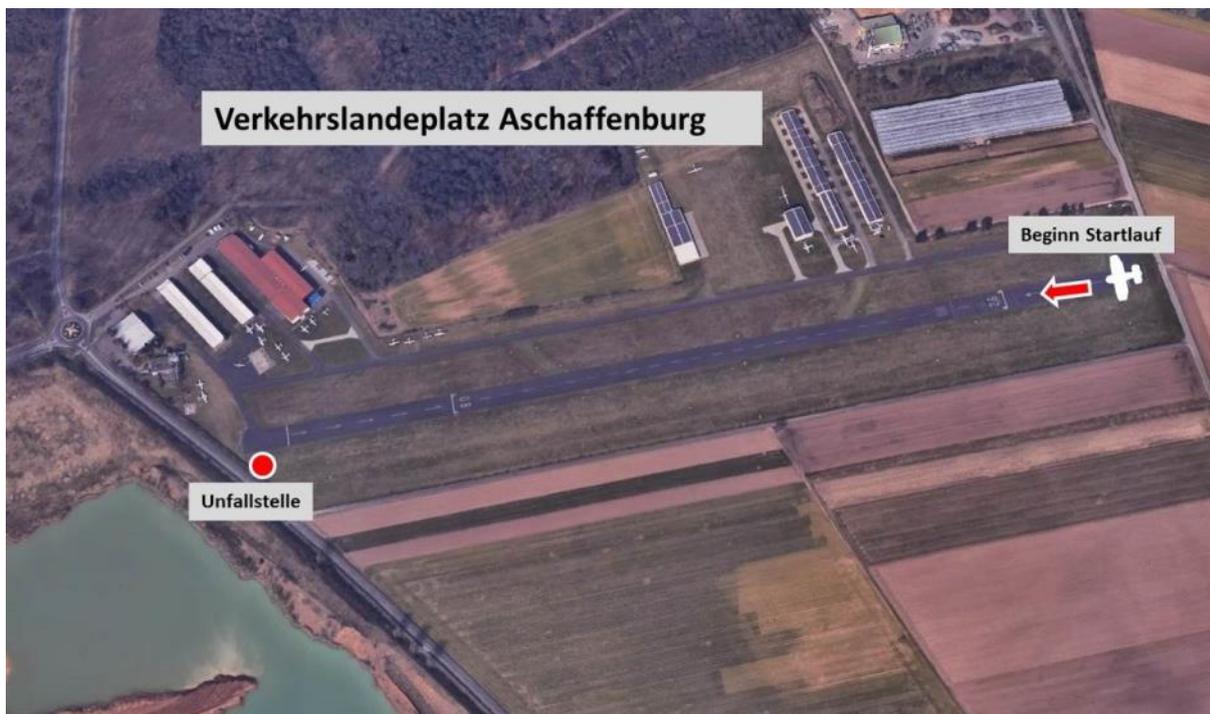
Flugweg und Unfallstelle

Am Ende des Flugplatzes kollidierte das Flugzeug mit dem Begrenzungszaun sowie der Flugplatzhecke und wurde dabei schwer beschädigt.
