Bulletin

Unfälle und Störungen
beim Betrieb
ziviler Luftfahrzeuge

November 2019

Zwischenbericht

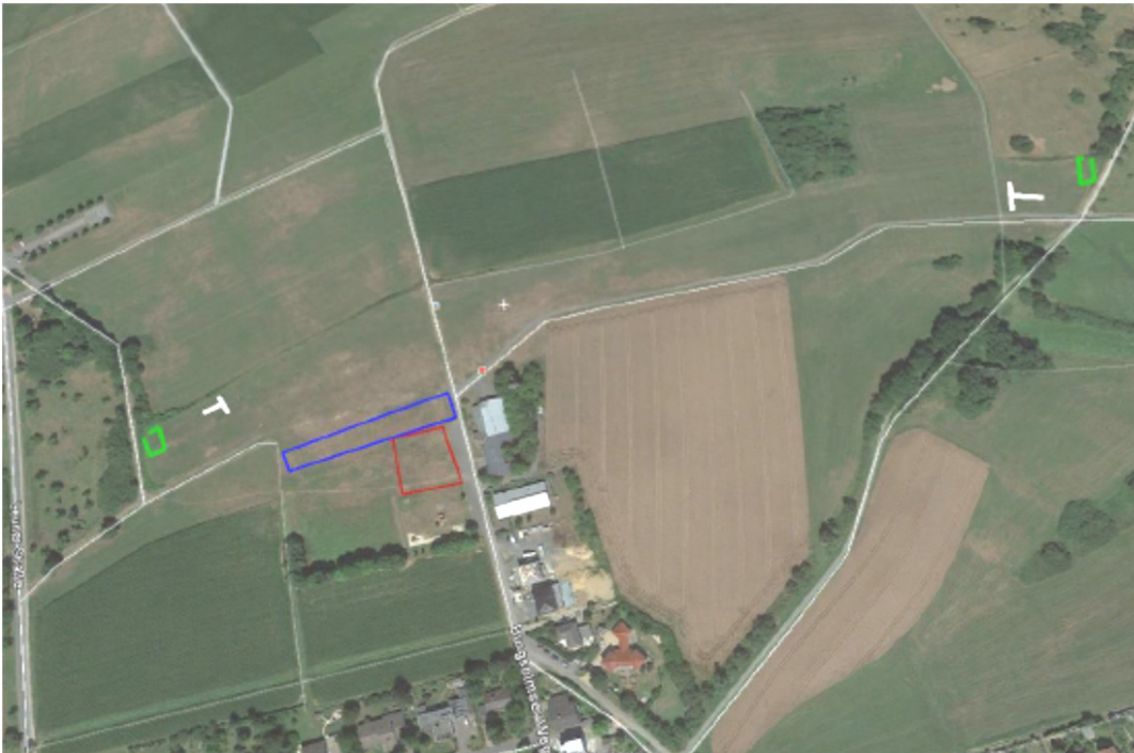
Abb. 2: Anlage 2 der Segelfluggelände-Ordnung mit Einzeichnung der Landezeichen 07 und 25 (weißes T), der Abstellflächen für Luftfahrzeuge (blau), der Windenstandplätze (grün) und der Parkfläche (rot)

Für die Durchführung des Flugbetriebs war die Segelfluggeländeordnung nach § 21 a Abs. 1 Luftverkehrs-Ordnung vom 25.03.2014 maßgebend (Abb. 2). Außerdem galten die Vorschriften der Segelflug-Betriebs-Ordnung des Deutschen Aero Club e.V.

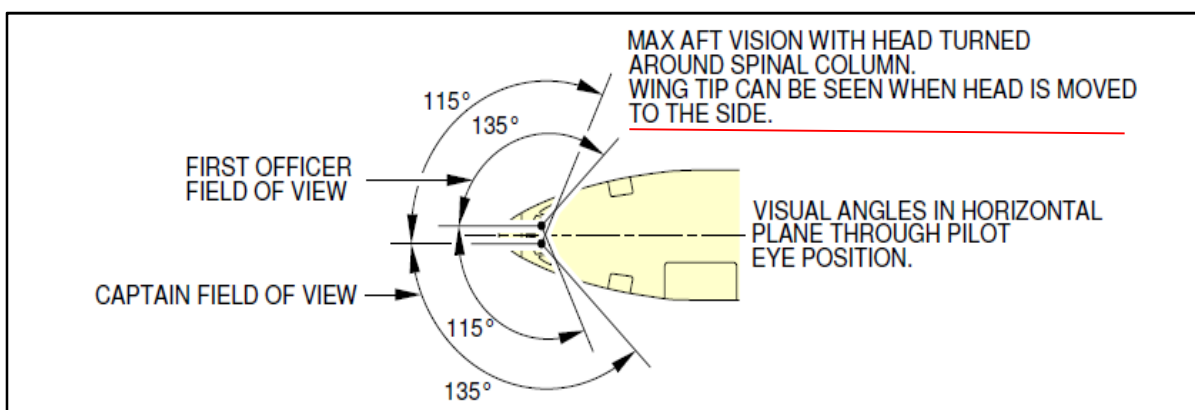
Abb. 1: Blickmöglichkeit in Richtung des linken Tragflächenendes

Sicht aus dem Cockpit:

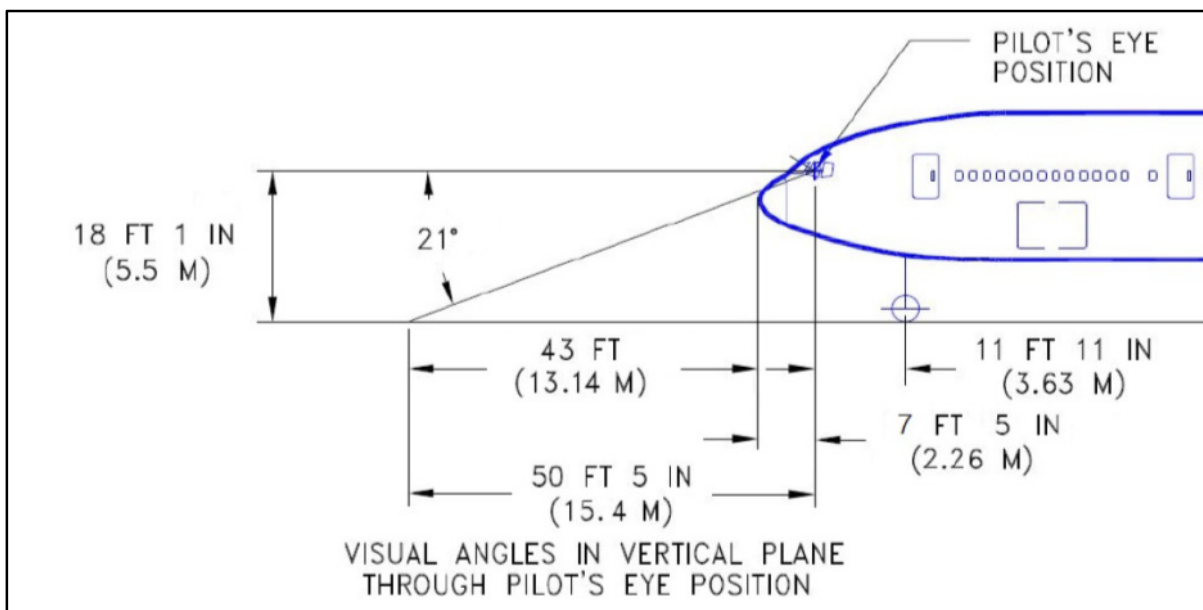
Abb. 2: Blickmöglichkeiten aus dem Cockpit nach unten

Sicht aus dem Cockpit:

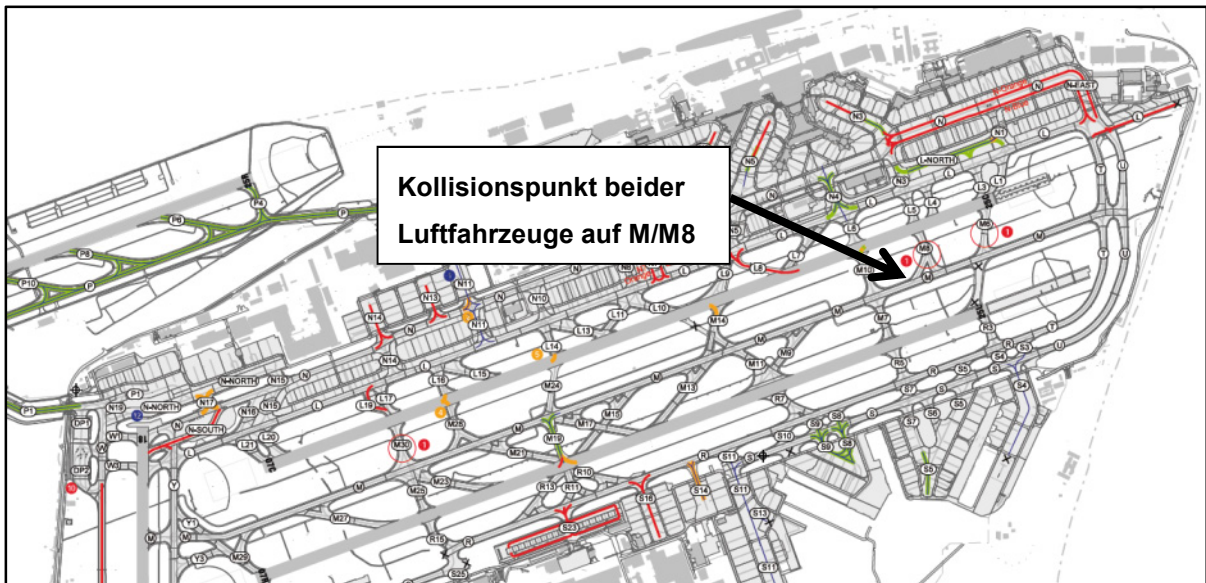
Abb. 3: Übersicht der Pisten und Rollwege am Flughafen Frankfurt/Main

Der Rollweg M, auf dessen Abzweig zum Rollweg M8 sich der Unfall ereignete, verlief parallel zwischen den Pisten 25L und 25C. Der Rollweg M8 befand sich im östlichen Bereich. Er war auf der Aerodrome Ground Movement Chart mit dem Hinweis versehen: *Explicit clearance required for crossing RWY 07C/25C. Stop at CAT II/III holding point, stopbar is illuminated under all weather conditions.*

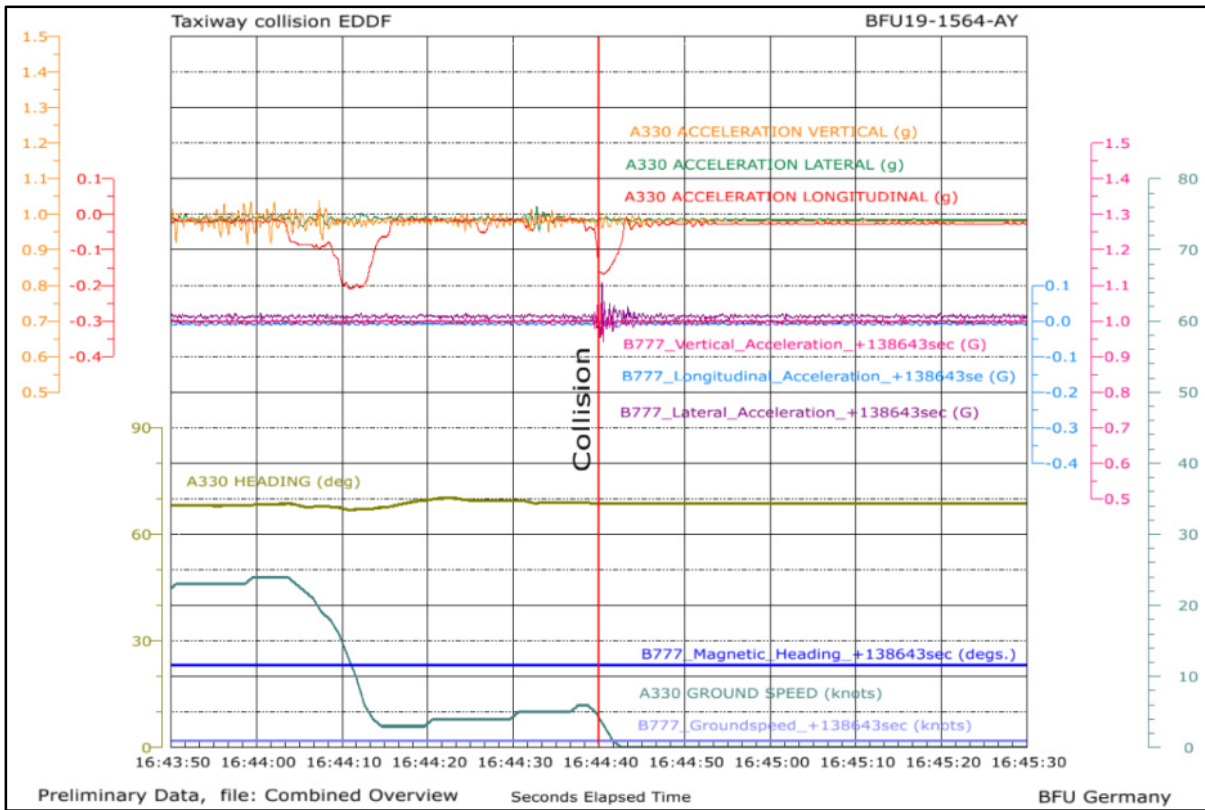
Abb. 4: Übersicht der FDR Daten zur Bestimmung des Kollisionszeitpunkts

Die Daten der FDR wurden für die Darstellung des Sachverhalts verwendet. Aus den FDR Daten war zu erkennen, dass die B777-300ER stillstand und der A330-200 vor Erreichen des Abzweigs verzögert wurde und dann langsam weiter rollte bis zur Kollision (siehe Abb. 4 und Abb. 5).

Es wurden 120 Minuten Aufzeichnung generiert. Die Aufzeichnung begann zeitlich erst nach der Kollision und endete mit dem Erreichen der Parkposition für das Aussteigen der Passagiere.

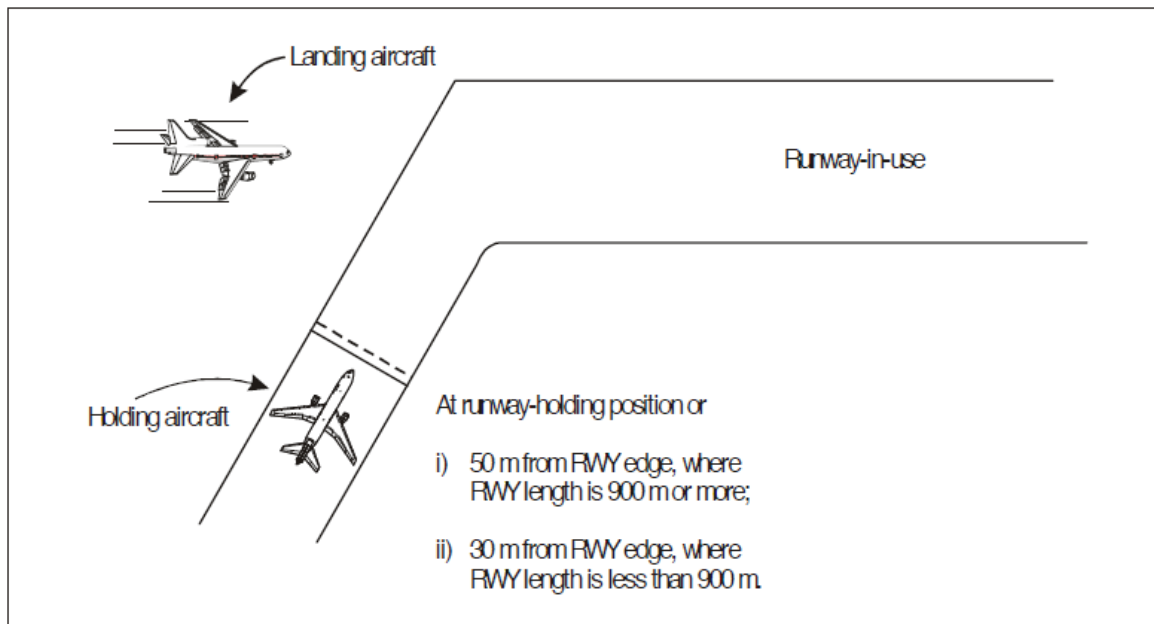
Figure 7-2. Method of holding aircraft (see 7.6.3.1.3.2)

7.6.3.1.3.1 Except as provided in 7.6.3.1.3.2 or as prescribed by the appropriate ATS authority, aircraft shall not be held closer to a runway-in-use than at a runway-holding position.
