# Bulletin

## Unfälle und Störungen beim Betrieb ziviler Luftfahrzeuge

Juli 2021

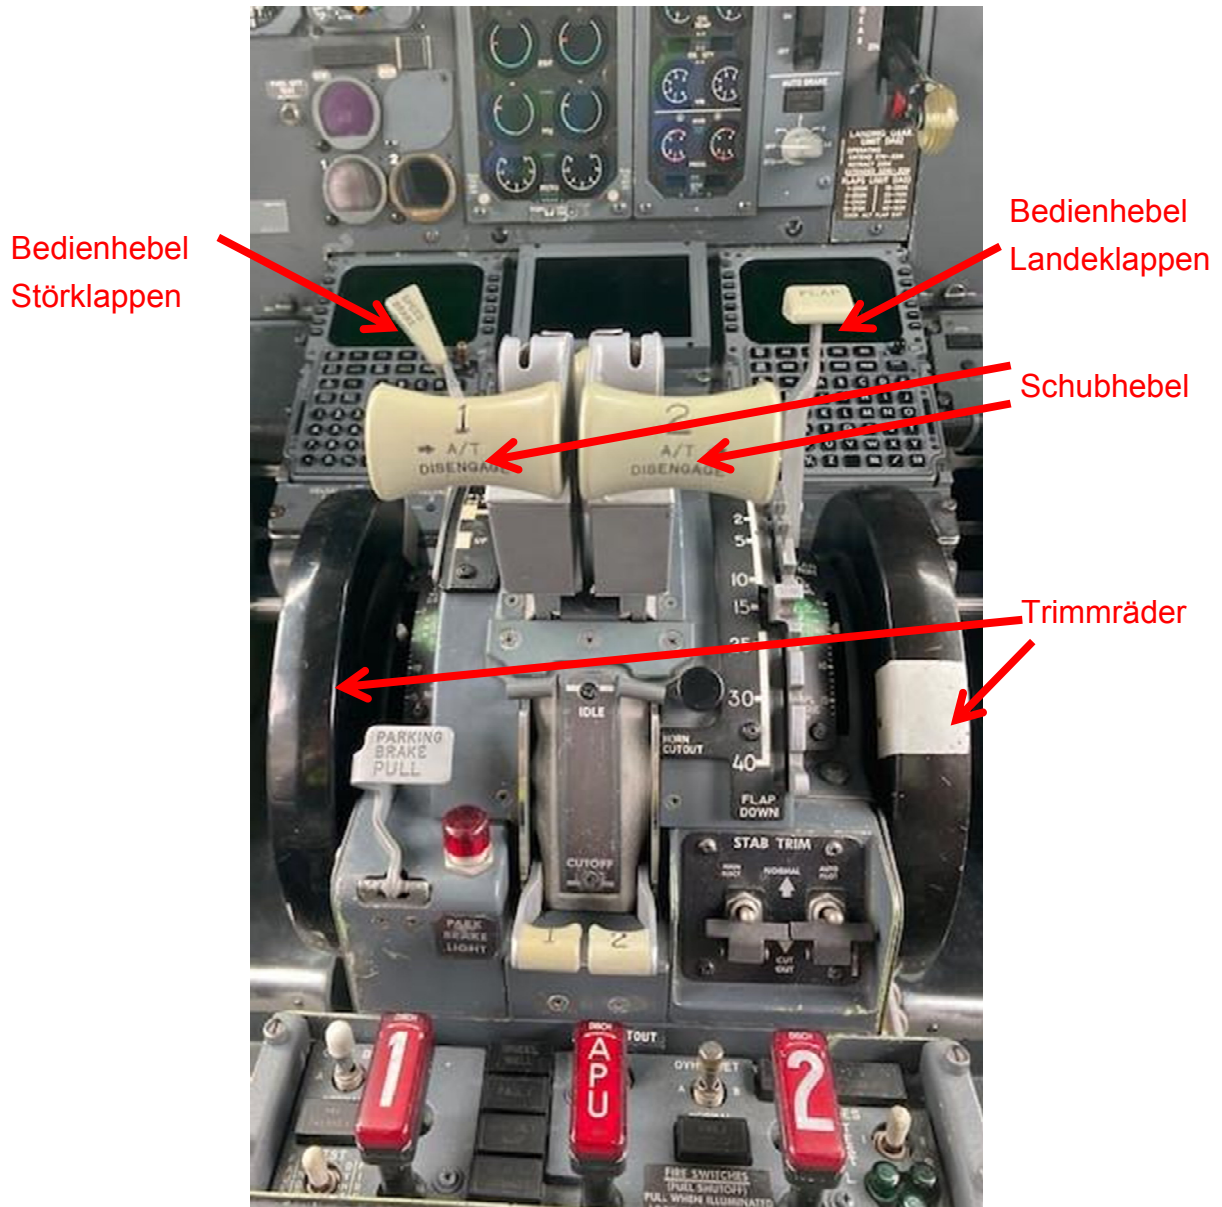
Abb. 1: Bedienelemente Mittelkonsole Boeing 737-400

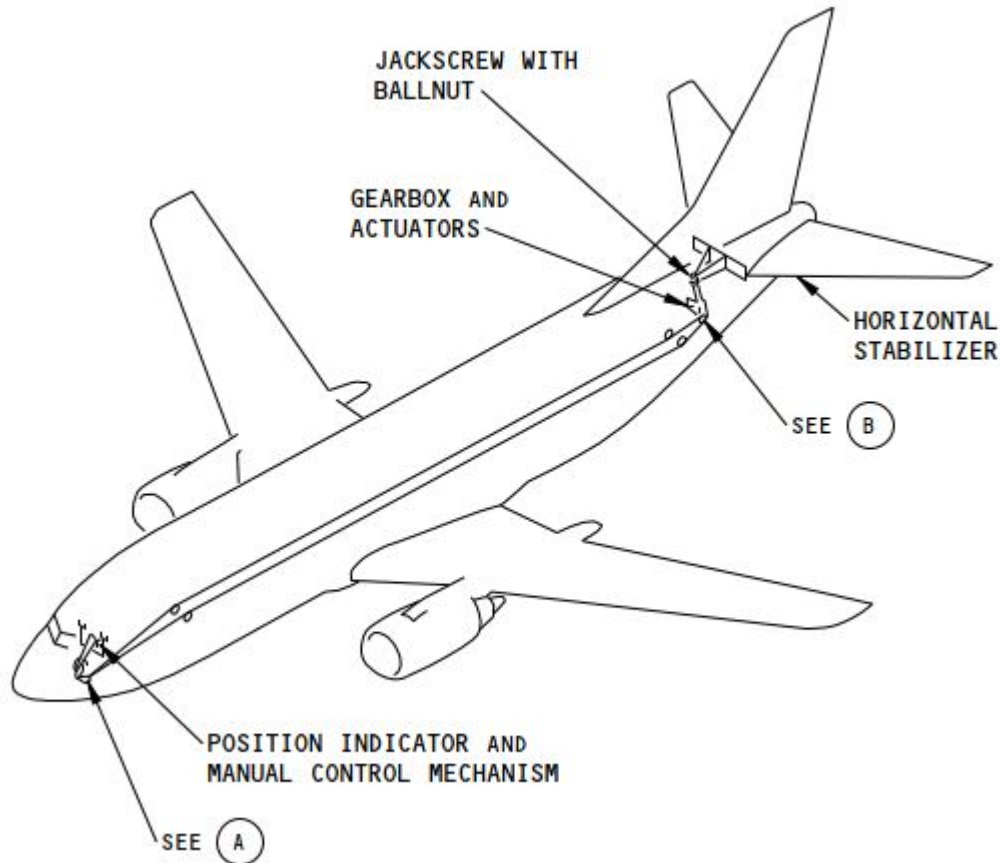
Abb. 2: Horizontal Stabilizer Control System einer Boeing 737-400      Quelle: Hersteller

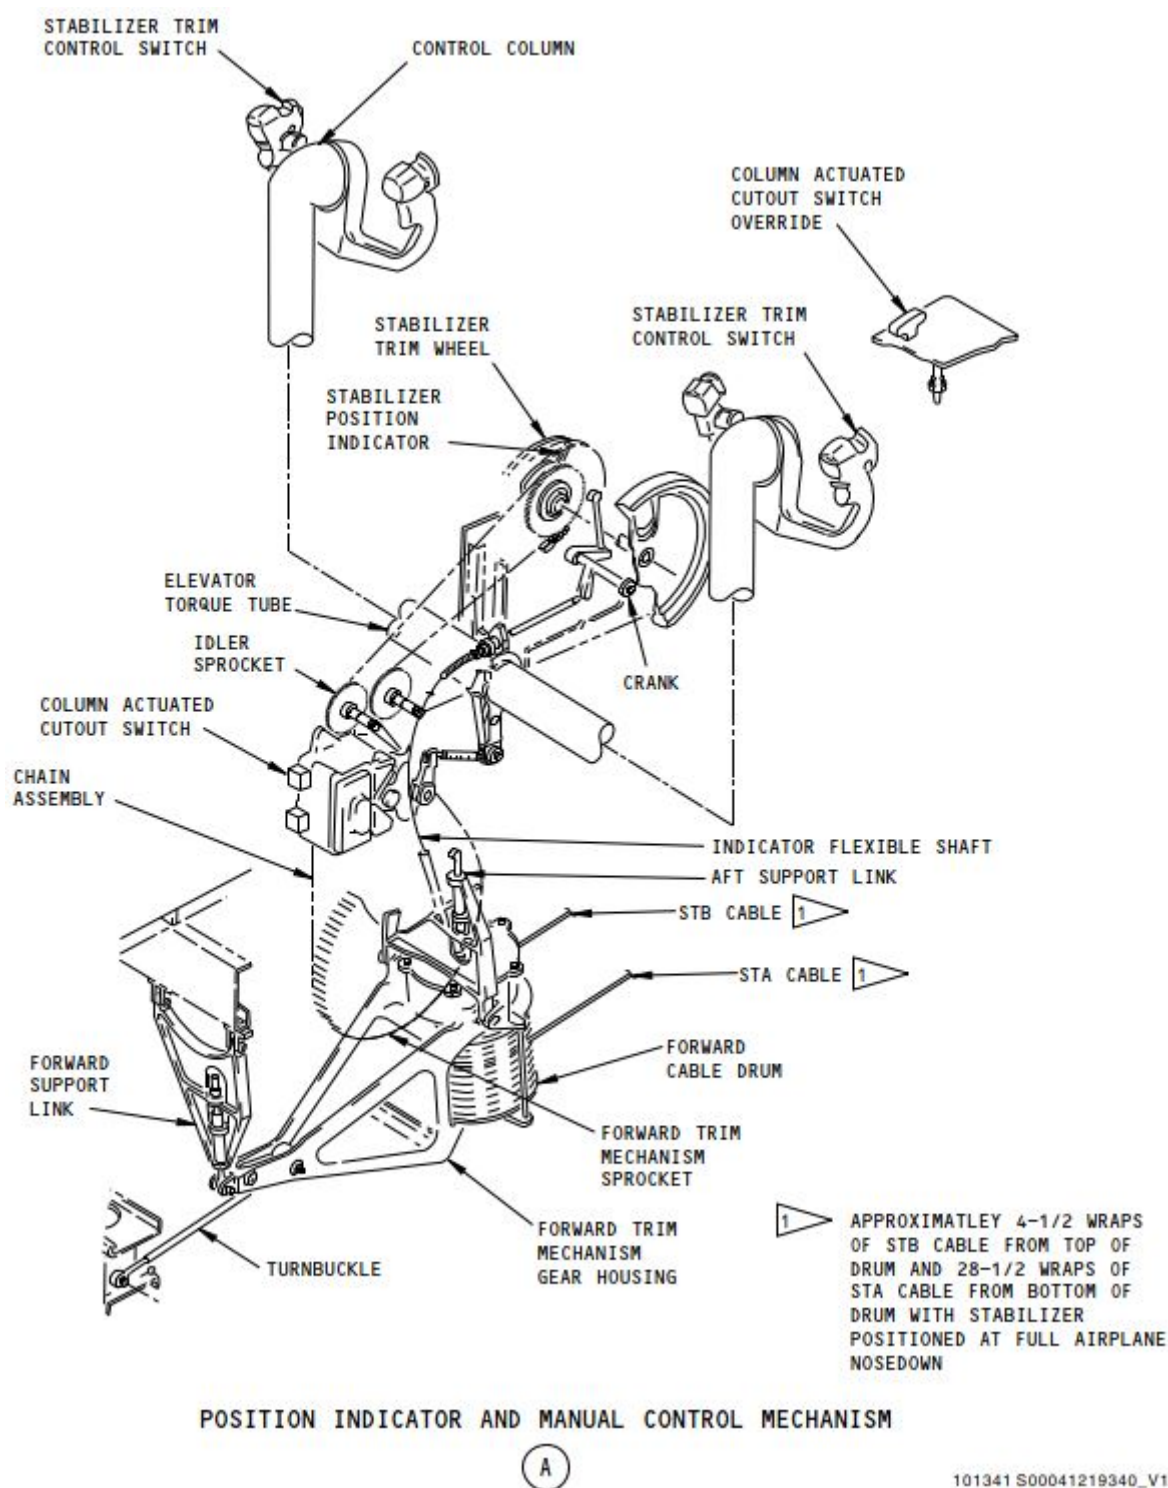
Abb. 3: Vorderer Teil des Horizontal Stabilizer Control Systems einer Boeing 737-400 Quelle: Hersteller

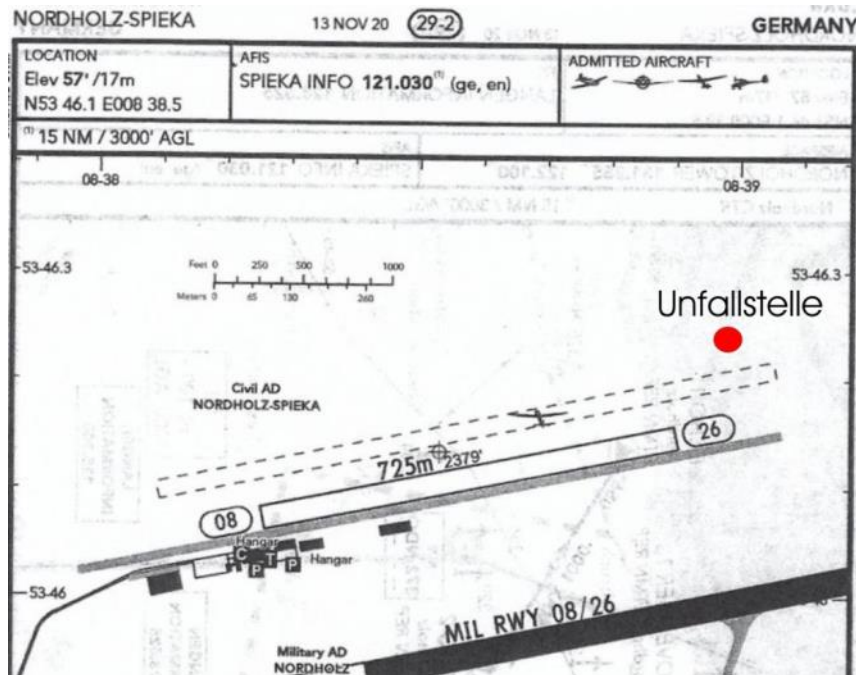
Die Unfallstelle befand sich ca. 30 m nördlich des Bahnendes der Piste 08, ca. 130 m vor einem an den Flugplatz angrenzenden Wald, in einem Maisfeld.

Abb. 2: Position der Unfallstelle am Flugplatz Nordholz-Spieka

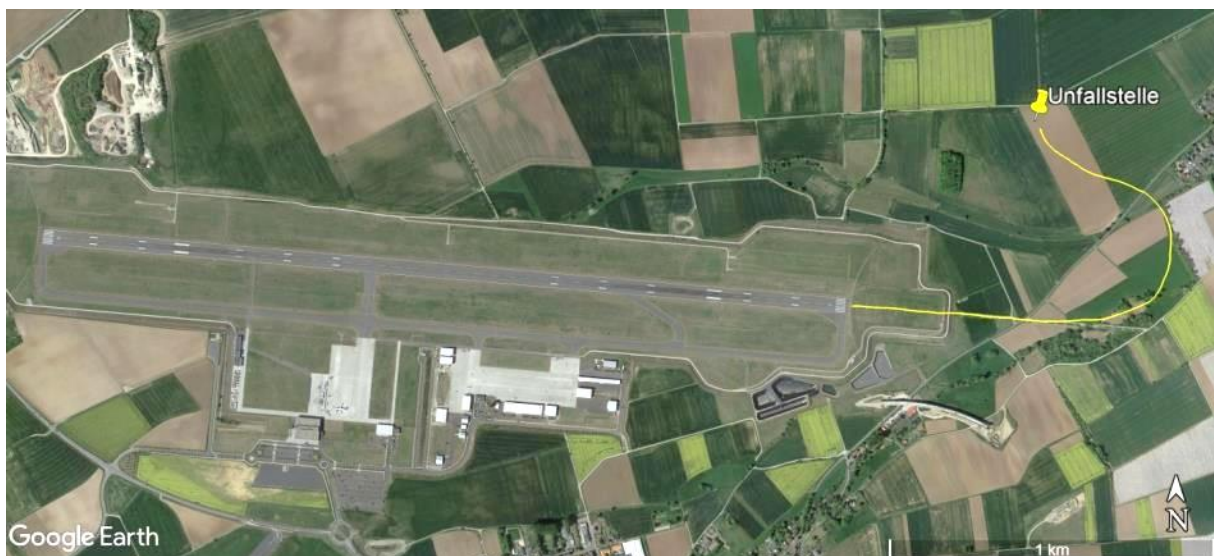
hafen ausreichen würde. Daher entschieden sie sich für eine Notlandung hangaufwärts auf einem ca. 1 NM nordöstlich der Piste gelegenen leicht ansteigenden Erbeerfeld (Abb. 1). Eine in der Nähe verlaufende Hochspannungsleitung hatten die Piloten bemerkt, aufgrund des Abstandes und der Höhe aber als ungefährlich für den Anflug eingeschätzt. Aufgrund mangelnder Zeit blieben die Landeklappen und das Fahrwerk eingefahren, letzteres auch, um einen möglichen Überschlag auf dem weichen Acker zu vermeiden.

Abb. 1: Darstellung des ungefähren Flugverlaufs nach dem Start auf der Piste 09 bis zur Unfallstelle  
Quelle: Google Earth, Bearbeitet durch BfU

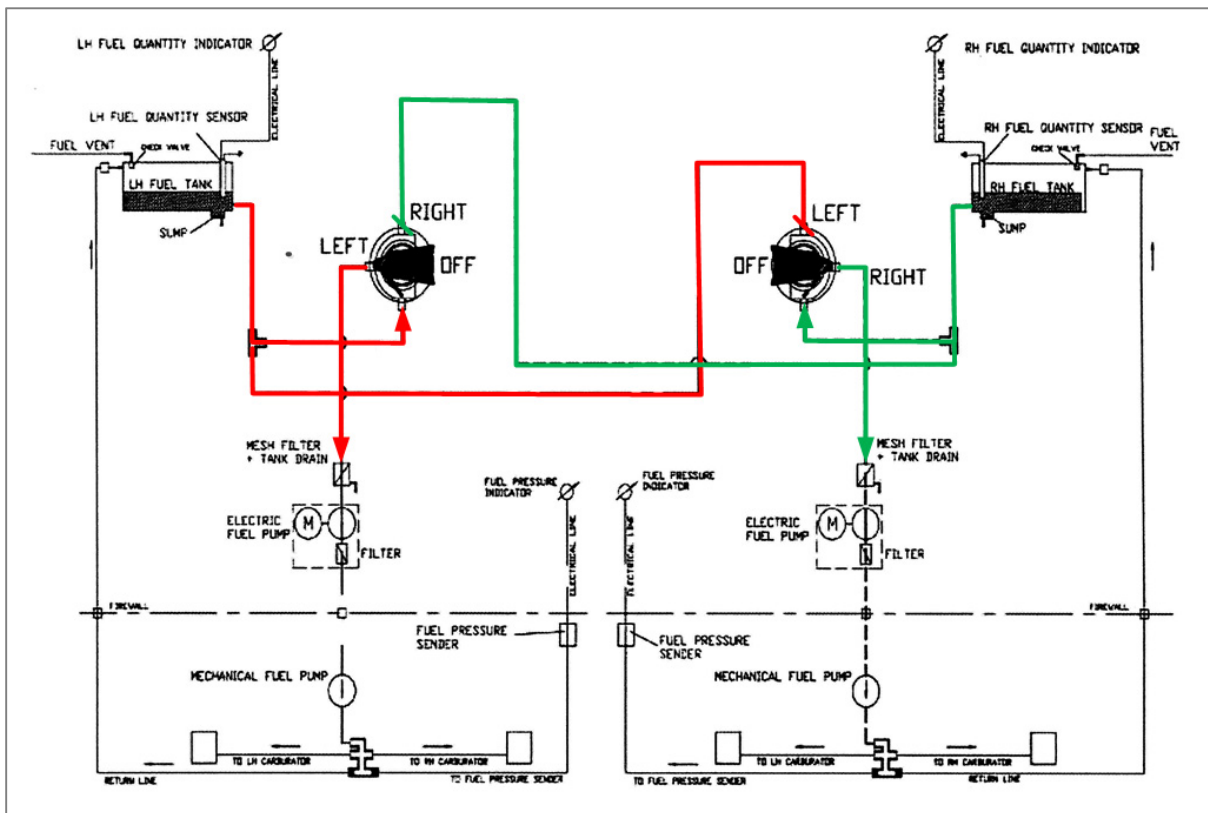
Der Kraftstoff befindet sich in den beiden Tragflächentanks. Der Kraftstoff wird in den beiden Tanks mit je 100 l Fassungsvermögen (jeweils 97 l ausfliegbare Kraftstoffmenge) gespeichert. Über jeweils ein Umschaltventil gelangt der Kraftstoff zu dem Triebwerk auf der jeweiligen Seite (Abb. 3). Wenn ein Triebwerk ausfällt oder abgestellt wird, kann das verbleibende auch mit dem Kraftstoff aus dem gegenüberliegenden Tank betrieben werden („crossfeed“). Die Kraftstoffzufuhr ist unterbrochen, wenn sich das Ventil in der OFF-Position befindet. Die Ventile in den Tragflächen sind über mechanische Verbindungen mit den Kraftstoffhähnen im Cockpit verbunden (Bowdenzüge).

Abb. 3: Schematische Darstellung des Kraftstoffsystems, rot: linke Seite, grün: rechte Seite Quelle: Hersteller

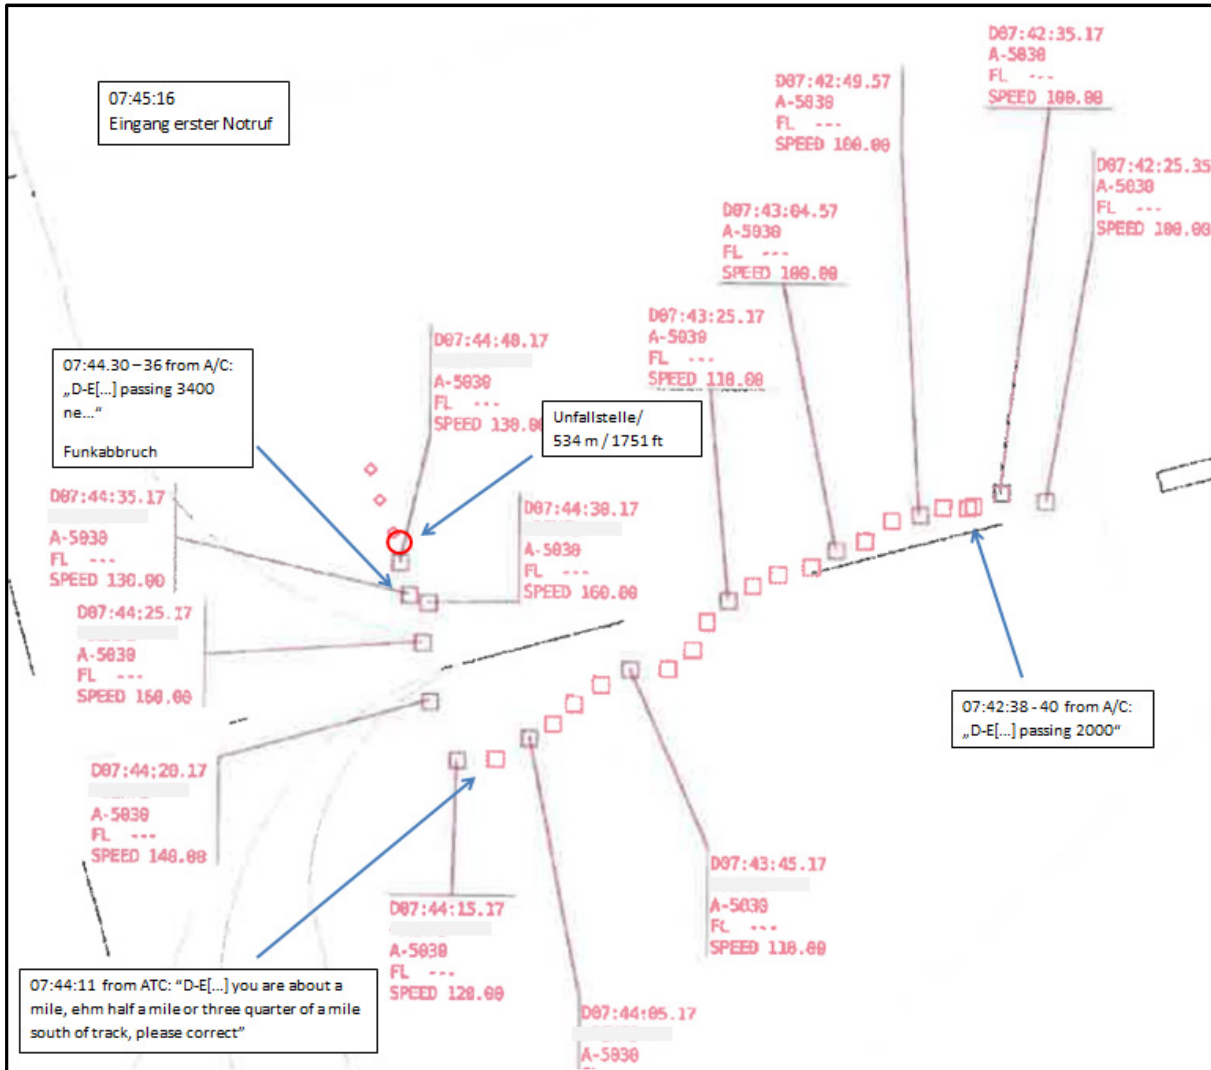
Der Transponder des Flugzeugs sendete keine Höheninformationen aus.

Abb. 7: Radarspur mit Funk, Zeitangaben UTC

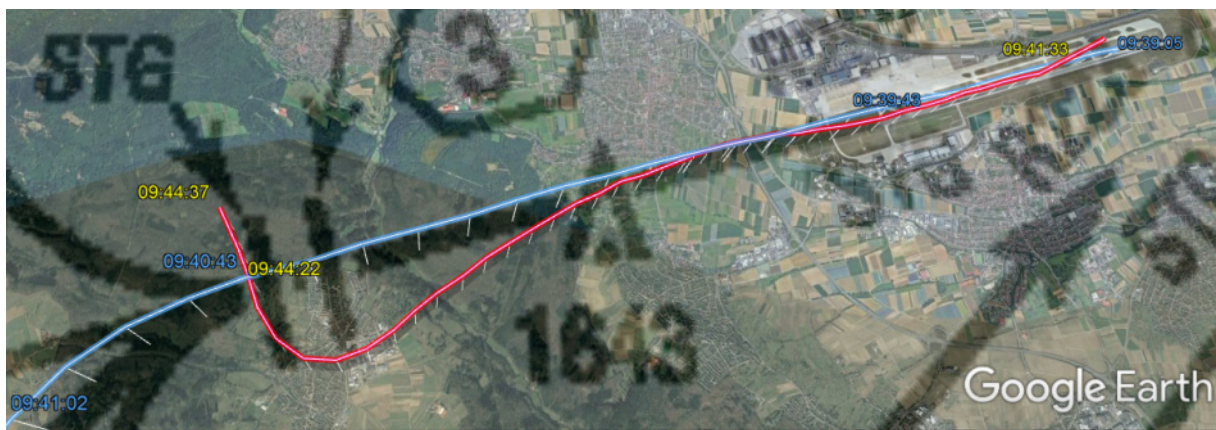
Circa 2 Minuten vor dem Flugzeug war eine Boeing 737 auf der Piste 25 gestartet. Im Bereich der Unfallstelle hatte diese um 09:40:43 Uhr eine Flughöhe von 3 700 ft AMSL erreicht. Den Flugweg der Boeing 737 kreuzte die PA-28 um 09:44:22 Uhr in rechnerisch, ausgehend von den Höhenangaben in den Funkmeldungen, ca. 3 350 ft AMSL.

Abb. 10: Flugwege mit Zeitangaben der vorhergestarteten B737 (blau) und der betroffenen PA-28 (rot)

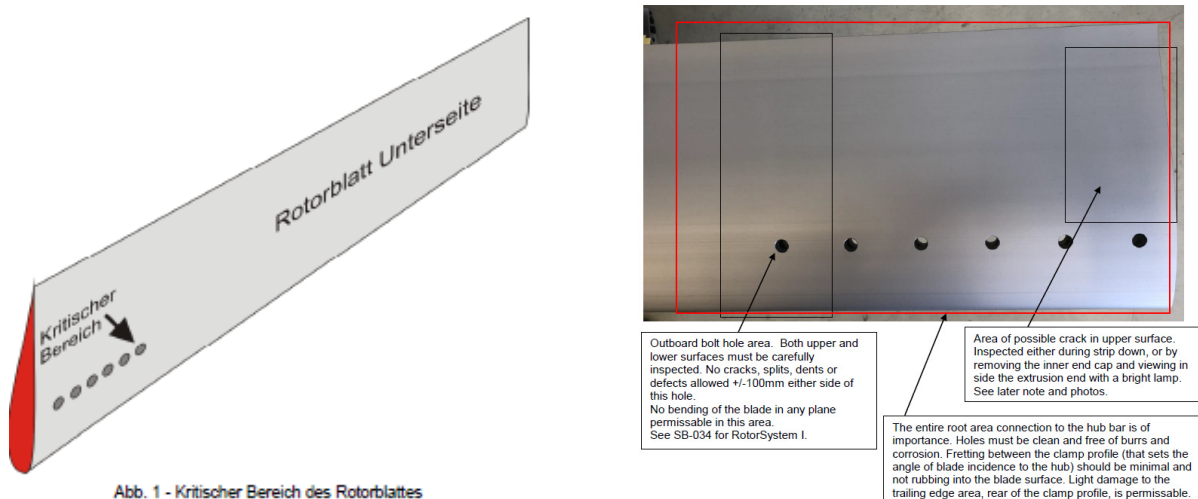
Der betroffene Tragschrauber war mit einem AutoGyro-Rotorblattsystem II ausgestattet. Dieses System hatte herstellerseitig eine empfohlene Lebensdauerbegrenzung von 2 500 Betriebsstunden (Anlage). Laut dem Hersteller-Wartungshandbuch für den Tragschrauber MTOsport Kapitel 62-11-00 6-2 **INSPEKTION: ROTORBLÄTTER** sollten die Blätter in dem beschriebenen kritischen Bereich alle 500 Betriebsstunden oder alle 3 Jahre auf Risse geprüft werden. Beim Zusammenbau nach der Prüfung sollten die Passschrauben mit AG-LUB-03 eingefettet und, ohne übermäßige Kraft anzuwenden, eingeführt werden.

Zusätzlich hatte der Hersteller im Jahr 2019 den Service Information Letter AG-SIL-2019-03 *Rotor blade inspection guidelines* veröffentlicht, der zusätzlich die nötigen Rotorblattinspektionen im Detail beschreibt.

Abb. 7: Auszug aus dem Wartungshandbuch und AG-SIL-2019-03

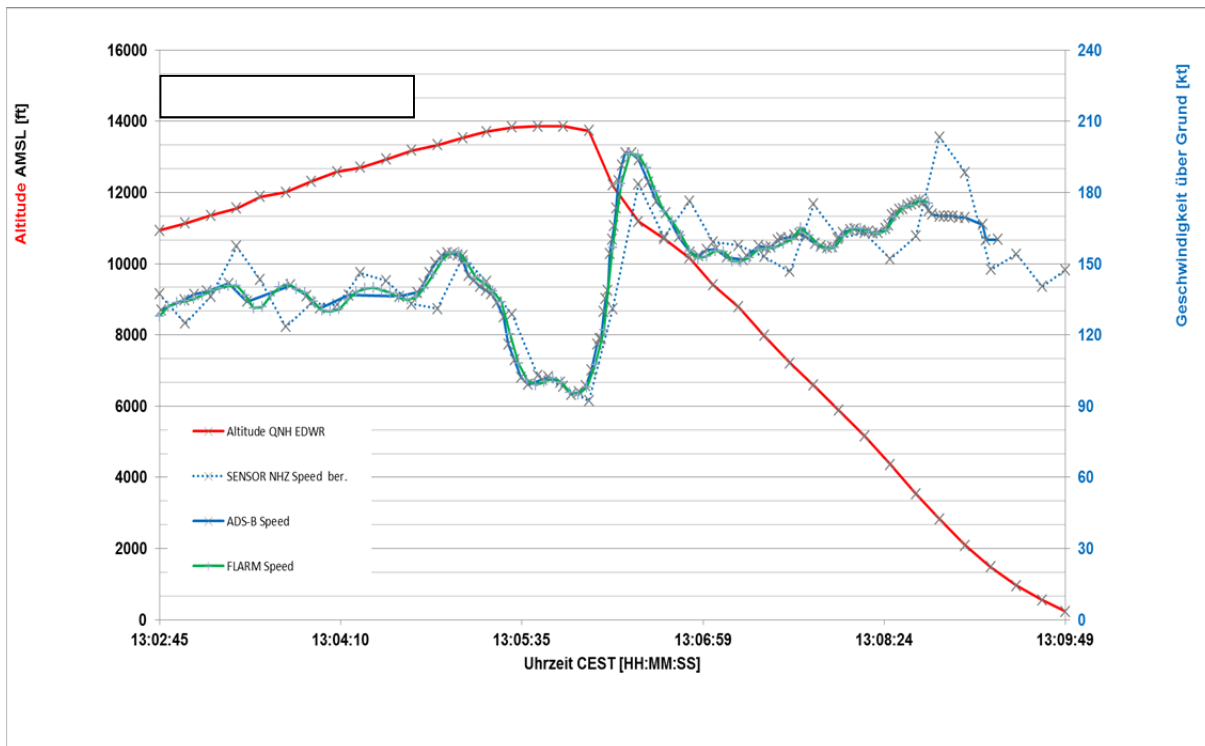
Abb. 2: Höhen- und Geschwindigkeitsprofil des Unfallfluges

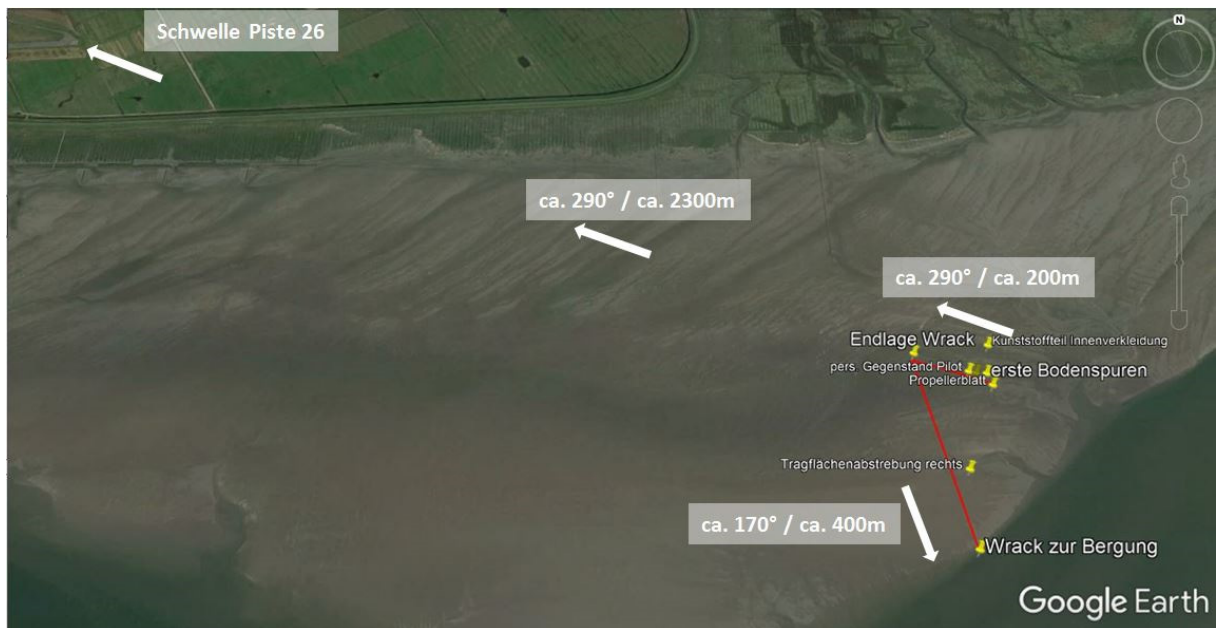
Gegen 19:50 Uhr war der Bereich um die Absturzstelle trocken gefallen und konnte somit begangen werden. Hierbei zeigte sich in ca. 200 m Entfernung von der Endlage des Wracks in ca. 110° gegen die Anflugrichtung des Flugzeuges eine Bodenmarke im Watt. Im direkten Nahbereich dieser Bodenmarke fanden sich Propellerblätter, Anbauteile des Triebwerkes, die Cowling, das Bugfahrwerk, Cockpitkomponenten, große Teile der Cockpitverglasung, alle Armaturen der linken Cockpitseitenwand sowie beide Cockpittüren.

Abb. 4: Wrackverteilung in Referenz zum Verkehrslandeplatz Norderney

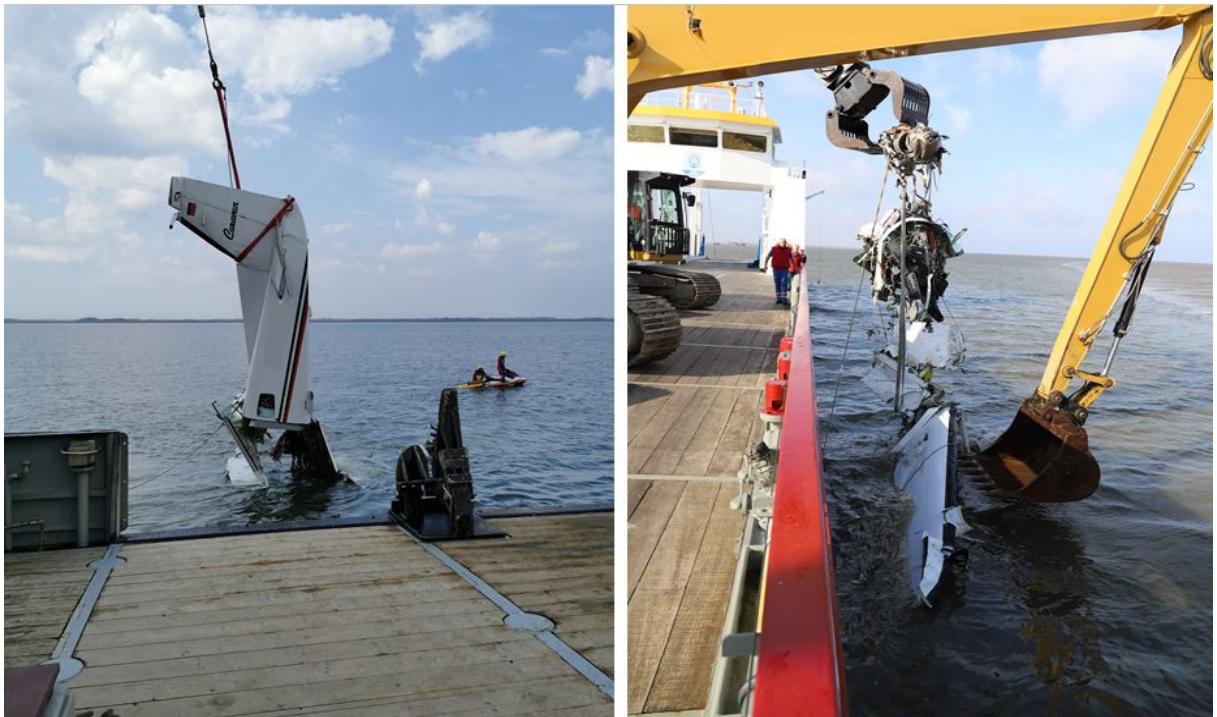
Abb. 5: Bergung von Heck.- und Frontsektion
